# LAUDO

**Imóvel:** Rua São Francisco, nº 378

**Cidade:** Santos / SP

No dia **26 de novembro de 2025**, às **15:45**, esta **Perita, devidamente credenciada e nomeada por Vossa Excelência**, compareceu ao imóvel objeto da presente demanda para a realização da **perícia técnica**.

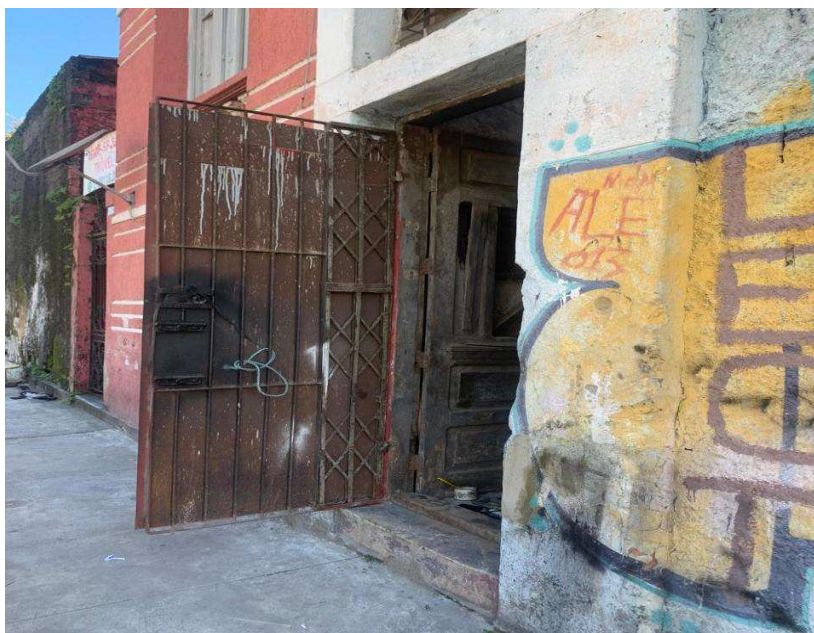
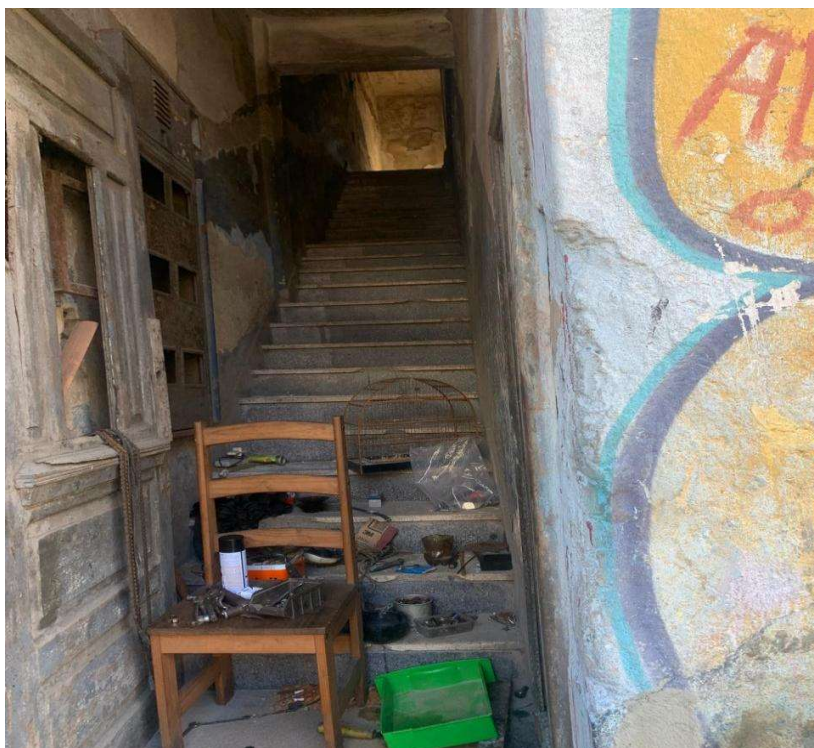
### Fotos Portão de entrada do imóvel

No setor frontal do terreno, observa-se uma **escadaria em concreto**, parcialmente íntegra, porém coberta por poeira, detritos soltos, fragmentos de reboco e pequenos pedaços de madeira.

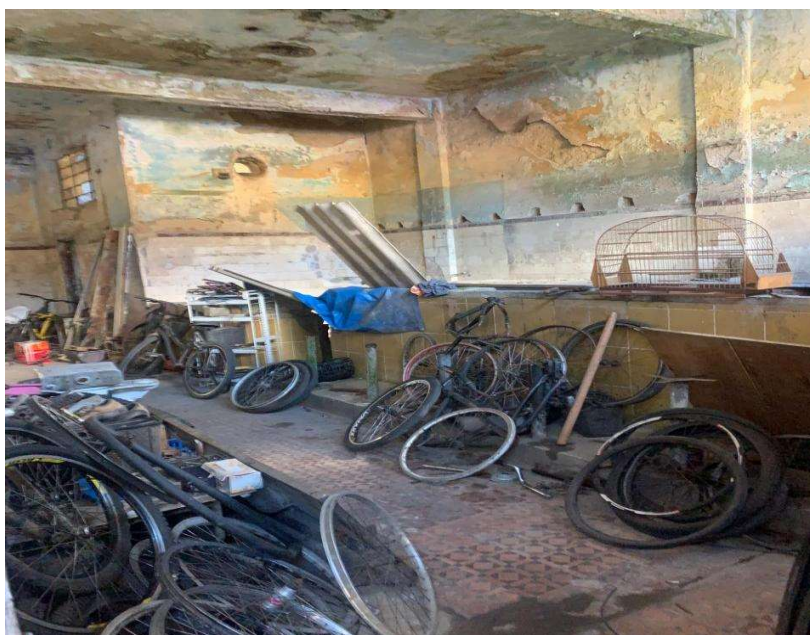
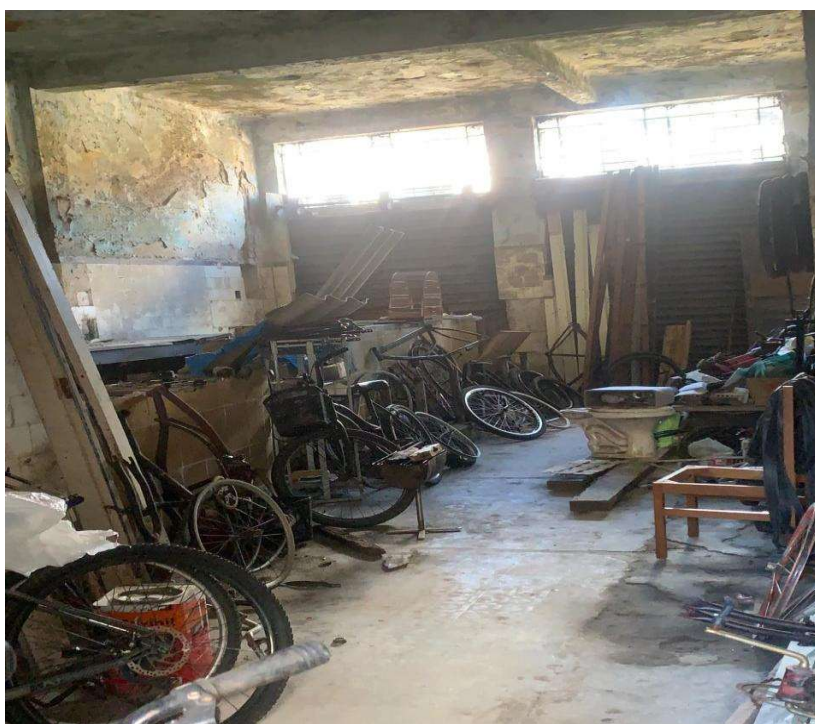
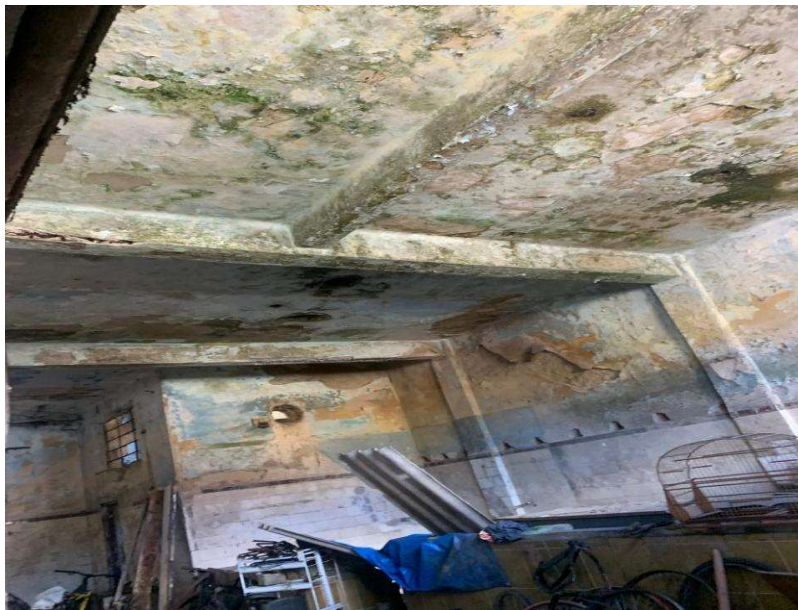
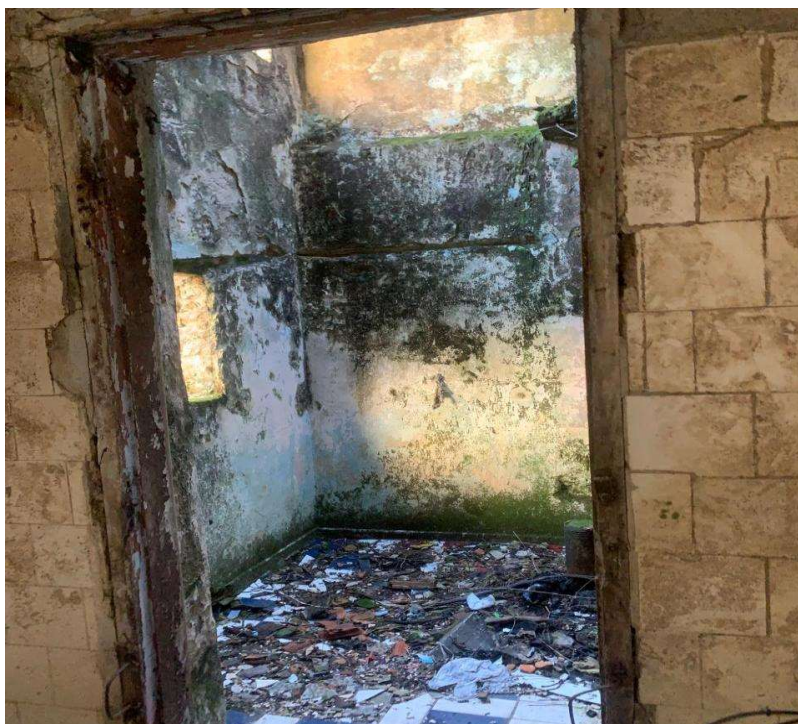
**Fotos cômodos internos do pavimento**  
**térreo (Inferior)**

**Compartimento Inferior:** É visível a existência de um compartimento inferior, cuja entrada está **parcialmente obstruída por escombros**. O interior apresenta-se em **condições de total escuridão e insalubridade**, com o piso coberto por restos de madeira, reboco caído, tijolos e outros detritos. Uma pequena abertura na parede atua como a única via de entrada de luz (mínima), **evidenciando a ausência completa de condições de uso, ventilação e segurança**.

**Materiais Abandonados:** Nos ambientes internos que ainda possuem piso (térreo), constata-se a presença de um **grande volume de materiais abandonados**, com destaque para uma concentração de rodas e quadros de bicicletas e, em menor grau, uma gaiola, caracterizando o uso do espaço remanescente como depósito irregular.

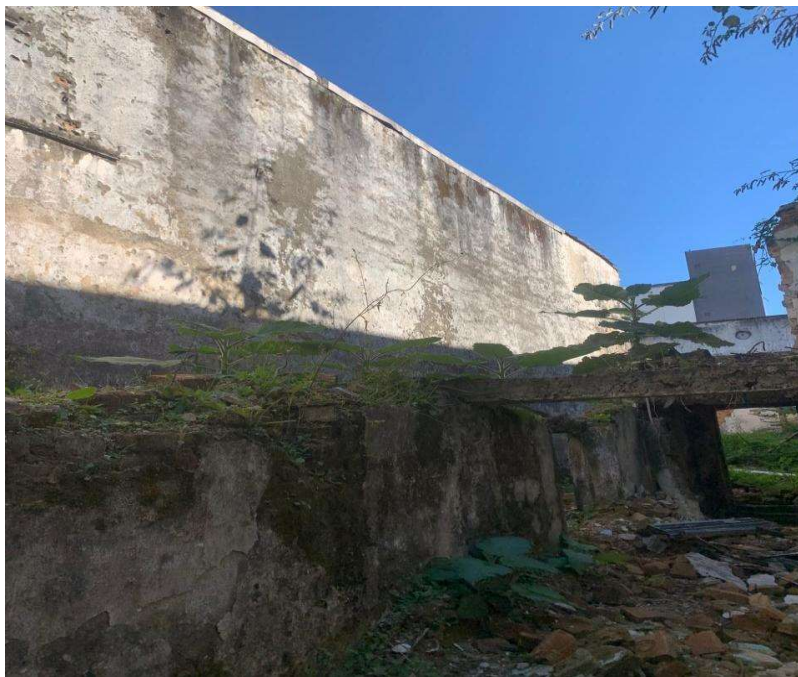
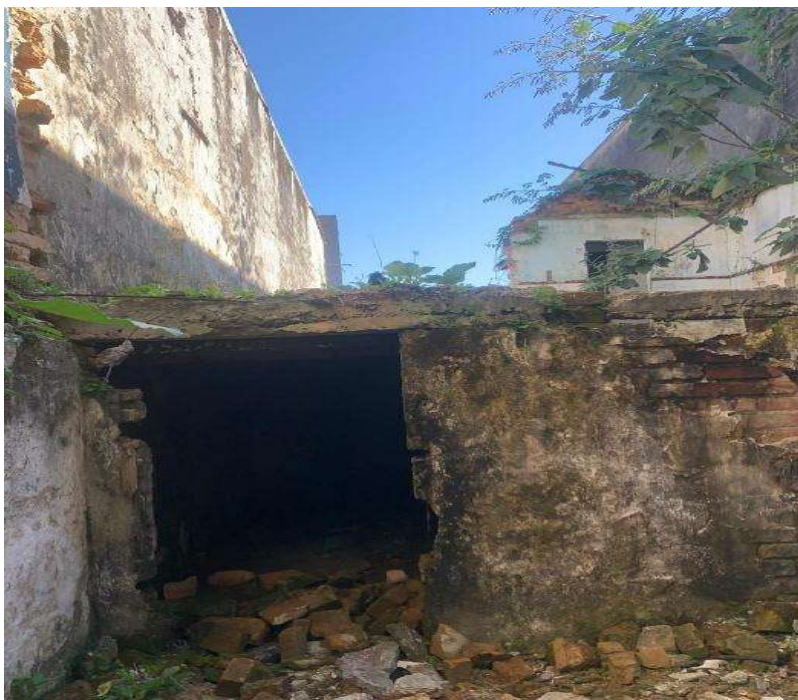
**Fotos Área externa pavimento inferior**

**Área Inferior/Acessos:** Na parte inferior de uma das escadarias (que dá acesso aos fundos), verifica-se o **acúmulo de entulhos e detritos de construção**. O acesso a uma área adjacente ou inferior encontra-se **obstruído por pedriscos, madeiras deterioradas e blocos quebrados**, o que é um forte indício de desmoronamento das estruturas superiores adjacentes.

**Entulho Geral:** Em toda a extensão do terreno e da estrutura remanescente, há uma **presença extensa de entulho**, incluindo tijolos, blocos, madeiras, restos de revestimento e materiais variados.

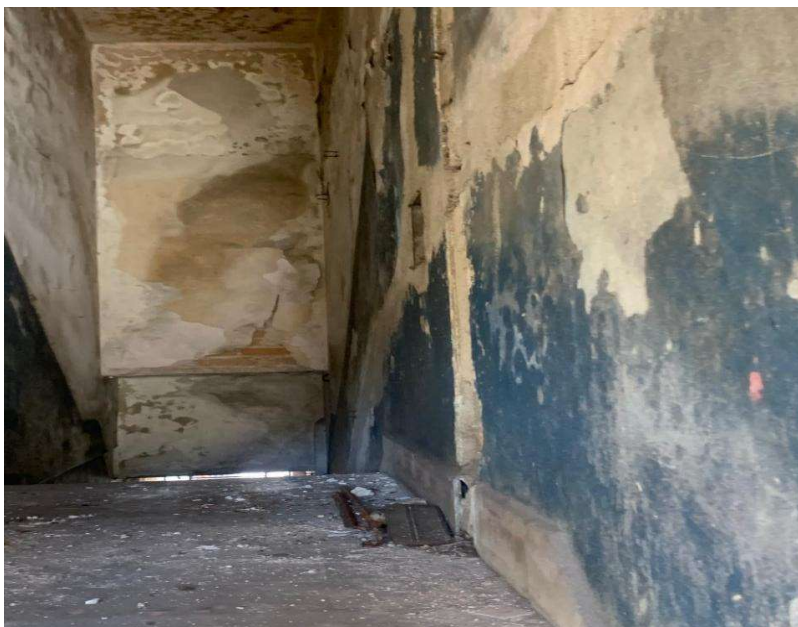
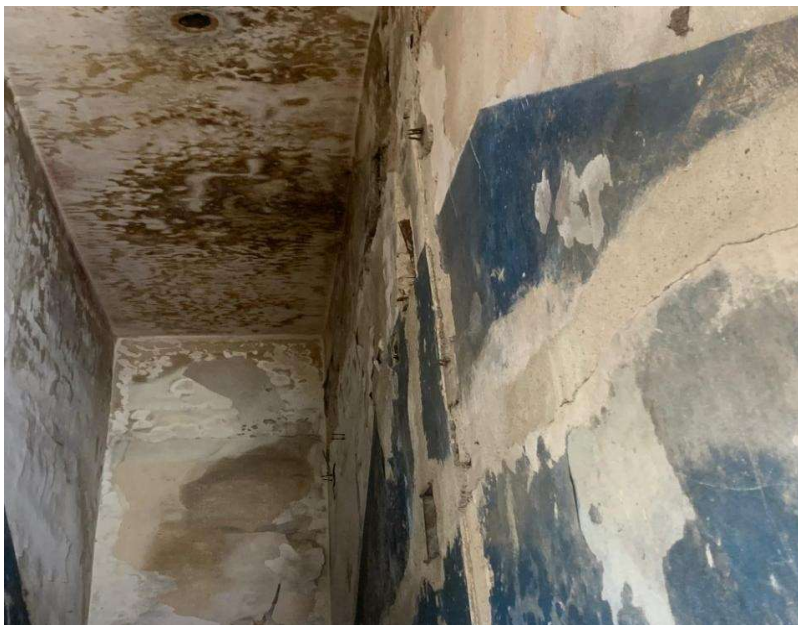
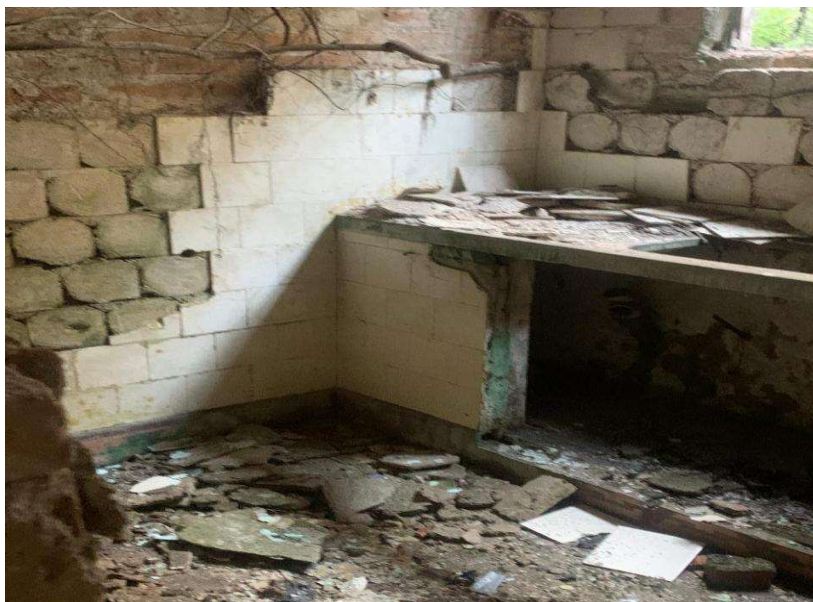
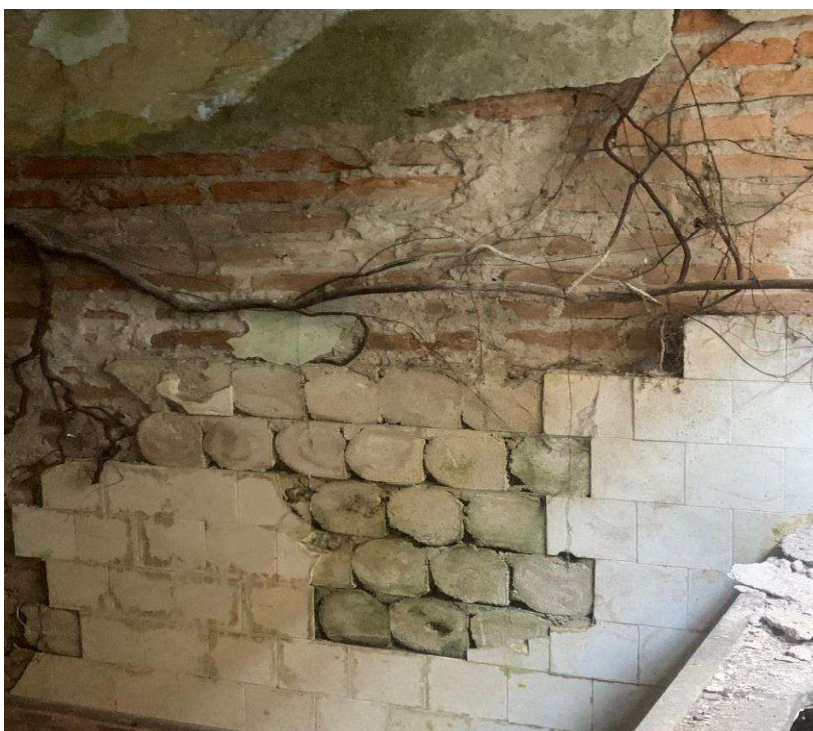
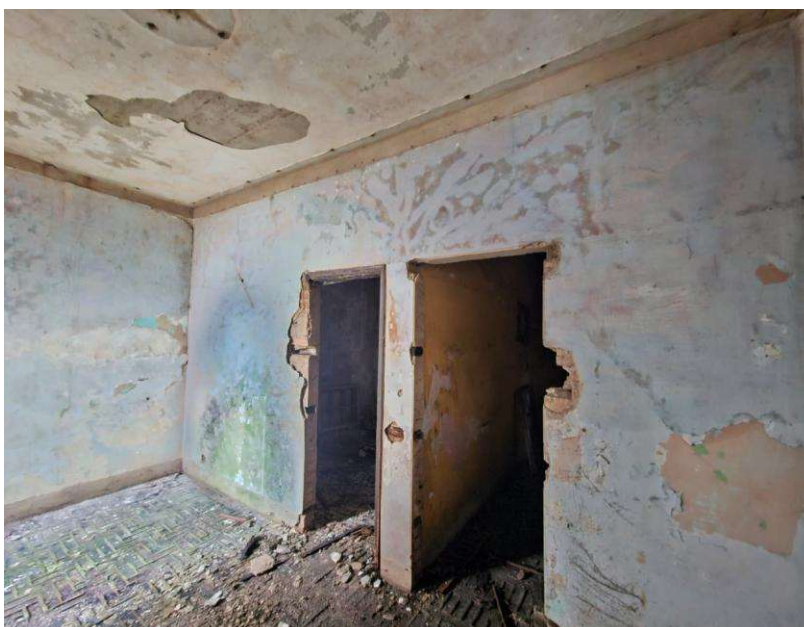
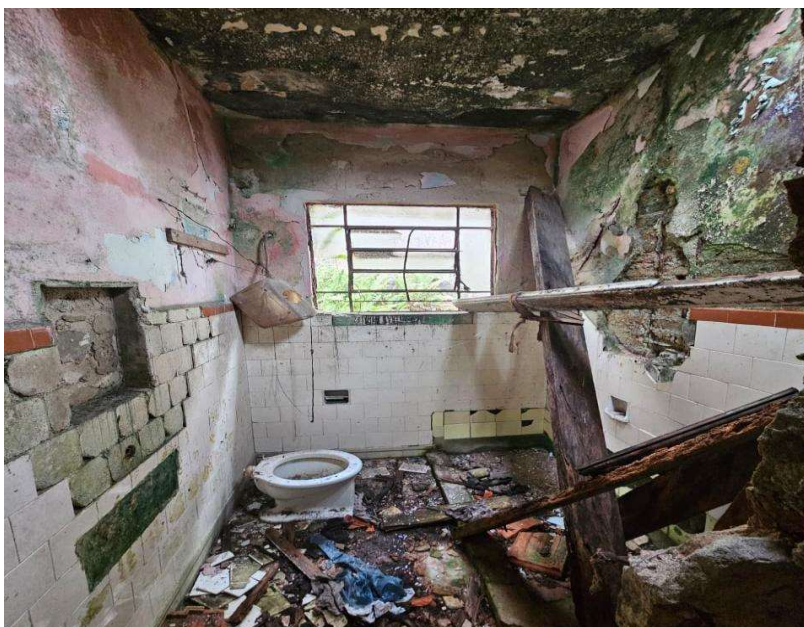
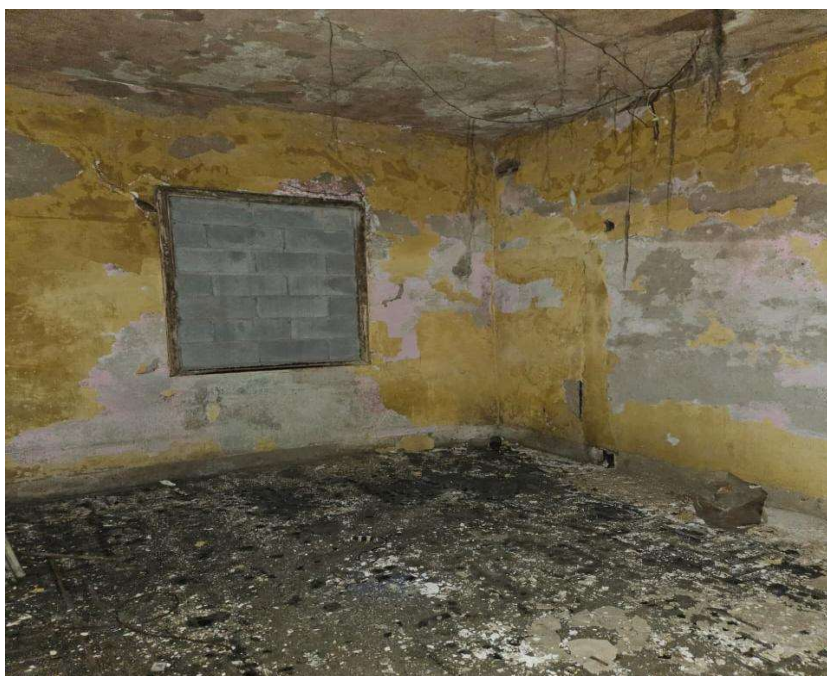
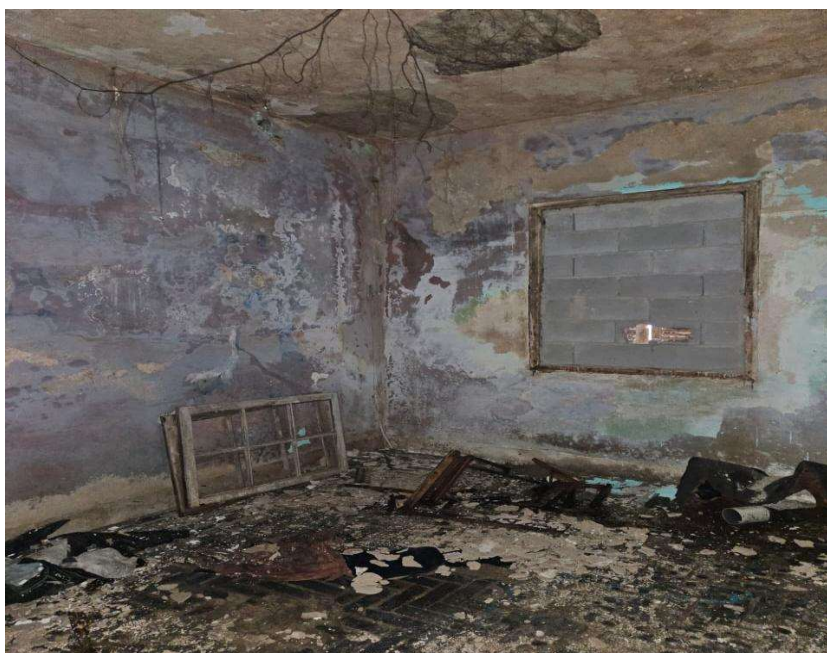
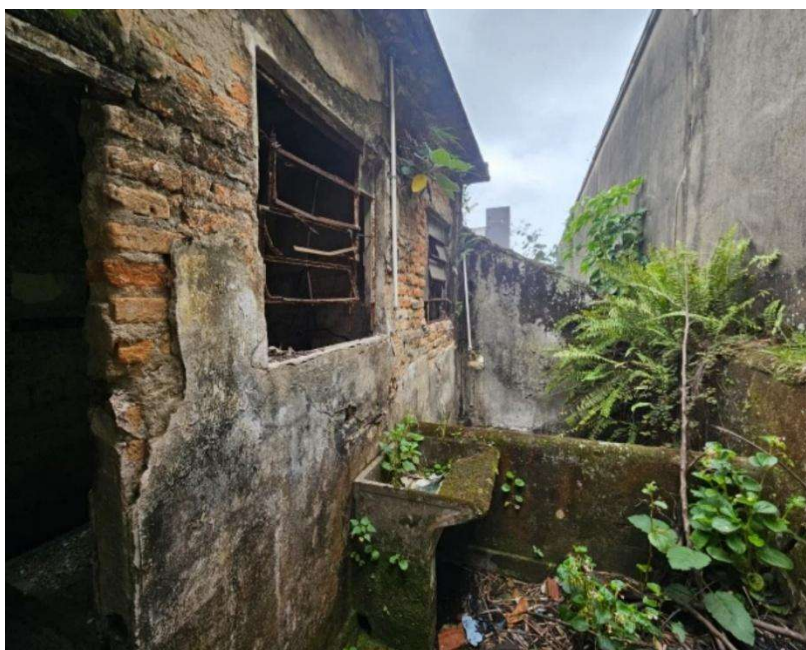
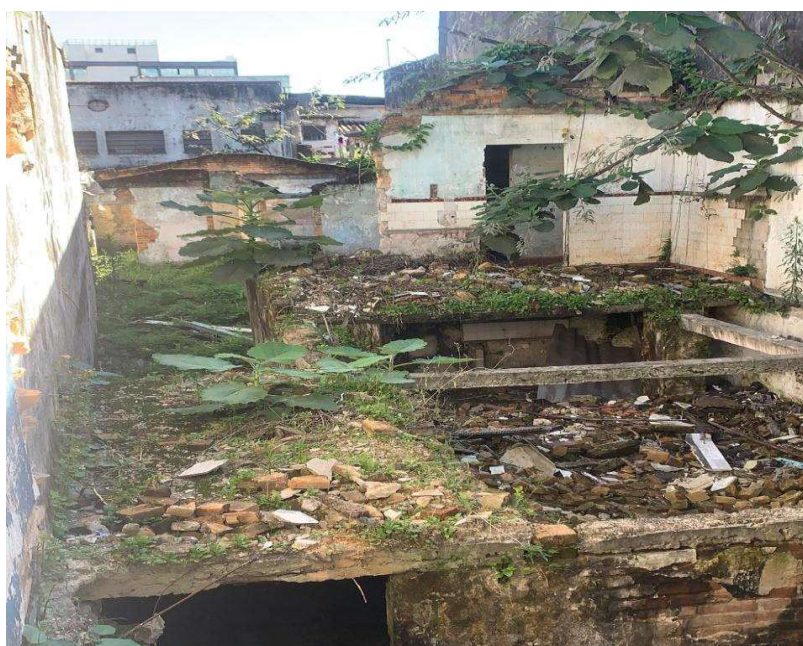
**Fotos cômodos internos do pavimento**  
**superior**

**Colapso Estrutural:** É notável o **colapso quase total da cobertura e de grandes áreas das lajes de piso** do pavimento superior (antigo primeiro andar). As fotografias externas evidenciam o terreno invadido por vegetação espontânea crescendo sobre restos de alvenaria, tijolos e diversos fragmentos de construção, o que caracteriza a inexistência de uma estrutura de cobertura íntegra.

**Remanescentes:** Restam apenas parte das vigas e/ou lajes em concreto, as quais se mostram **severamente danificadas, descaracterizadas e sem capacidade de suporte**, com sinais de corrosão e deterioração visível nas superfícies e faces inferiores.

**Comprometimento das Alvenarias:** As paredes que se mantêm eretas estão **severamente comprometidas**. O revestimento (reboco e pintura) exhibe **desprendimento, erosão e destacamento generalizado**, expondo o substrato de tijolos/blocos.

**Degradação Biológica:** Há uma **presença extensa e abundante de manchas de infiltração, umidade e proliferação de microrganismos (mofo e algas)** nas superfícies internas remanescentes, como observado claramente nas estruturas de teto e vigas que ainda resistem no nível inferior.

**Necessidade de Intervenção:** A condição atual exige a **demolição controlada** das partes remanescentes e a limpeza total do terreno para seu eventual reaproveitamento.
