EXCELENTÍSSIMO SENHOR DOUTOR JUIZ DE DIREITO DA 2ª VARA CÍVEL DO
FORO DE SÃO BERNARDO DO CAMPO - COMARCA DE SÃO BERNARDO DO
CAMPO

PROCESSO Nº: 1009113-15.2023.8.26.0564
CLASSE - ASSUNTO: Execução de Título Extrajudicial - Valor da Execução /
Cálculo / Atualização
EXEQUENTE: CONDOMÍNIO EDIFÍCIO PRINCESA DANIELA
EXECUTADO: Sonia Aparecida Vieira e outro

LAUDO PERICIAL 24_053

Trata-se do apartamento nº 21, localizado no 2º andar do Edifício Princesa Daniela, sito à Av. Senador Vergueiro, 779 no bairro Jardim do Mar em São Bernardo do Campo - SP.

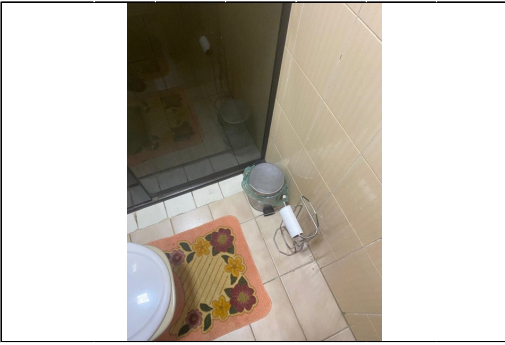
Foto:	28	Local:	Ed. Princesa Daniela

Observações:	Banheiro Comum com teto manchado por vapor d'água, furos na cerâmica da parede e registro sem manopla.

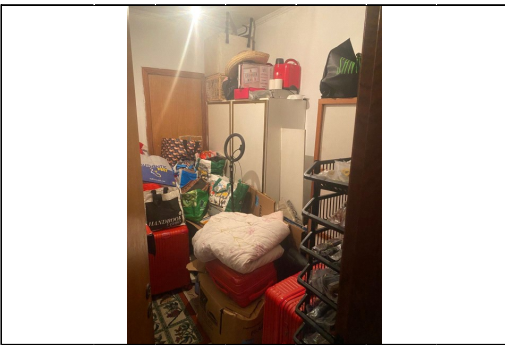
Foto:	30	Local:	Ed. Princesa Daniela

Observações:	Dormitório de empregada utilizado como depósito. Iluminação de lustre sem globo.

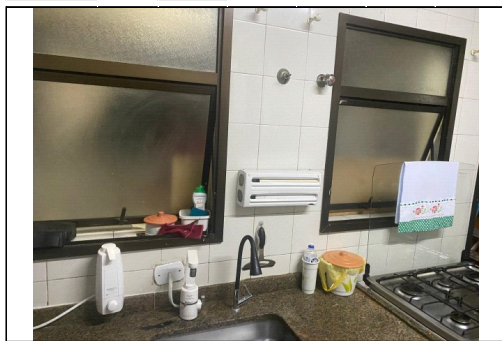
Foto: 38 Local: Ed. Princesa Daniela

Observações: Janelas da cozinha em alumínio anodizado com bandeira e vidros canelados, pia em mármore e registro com manopla faltando.

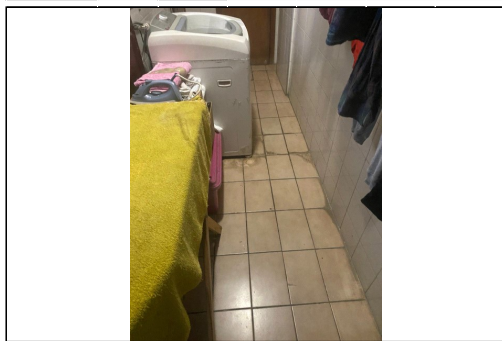
Foto: 42 Local: Ed. Princesa Daniela

Observações: Piso da área de serviços apresentando desgaste.
