## LAUDO TÉCNICO DE AVALIAÇÃO

Apresenta-se como objetivo desta avaliação o conhecimento do justo valor do imóvel localizado na Rua Anastácio de Souza Pinto, nº 333, 10º andar, apartamento nº 103, no bairro Freguesia do Ó, São Paulo, SP, objeto de avaliação patrimonial.

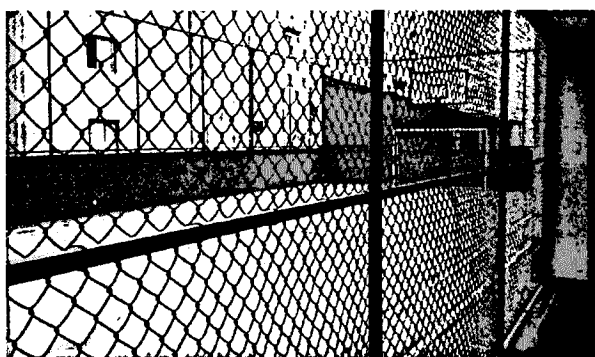
Fotografia 3: Churrasqueira e Playground
