Processo nº: 0082622-37.2009.8.26.0224
Classe: Procedimento Comum – Espécie de Contratos
Requerente: Alexandre Lopes de Camargo e outro
Requerido: Cooperativa Habitacional Estado de São Paulo

LAUDO DE AVALIAÇÃO

O presente laudo tem por objetivo determinar o valor de mercado dos apartamentos de nº 21, nº 22 e nº 31 localizados no Bloco D do Conjunto Residencial São Marcos, situado na Rua São José de Mossamedes nº 724, Distrito de Guaianazes, São Paulo/SP.

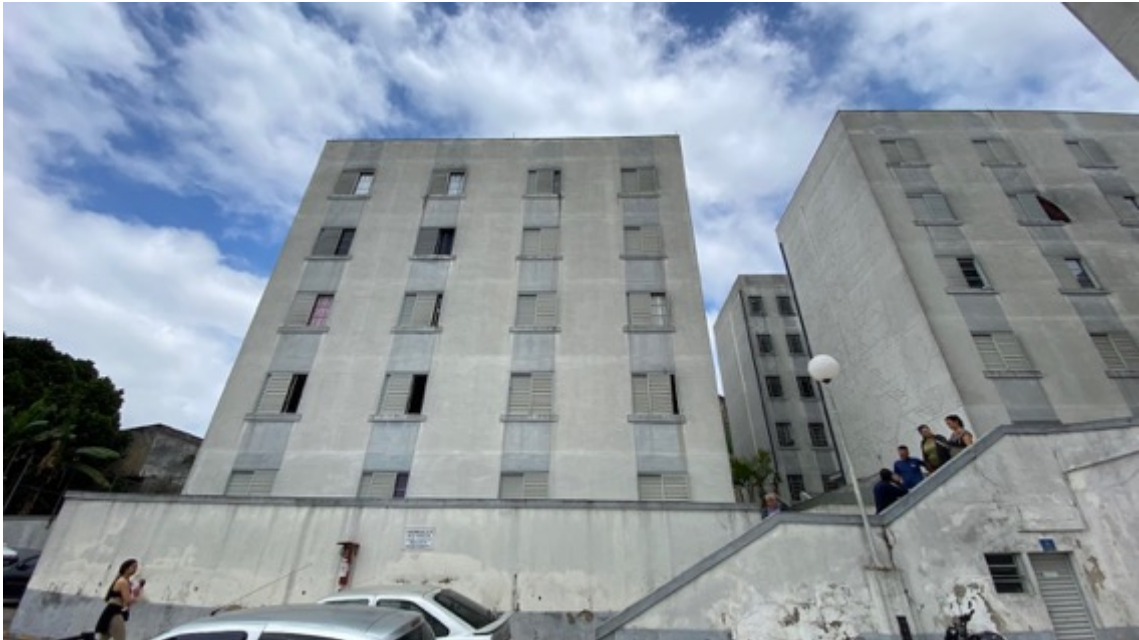
Foto 5 – Bloco D

Trata-se de um condomínio com 7 torres residenciais, cada uma com 5 pavimentos, sem elevador, sendo 4 apartamentos por andar.

Os apartamentos estão localizados no Bloco D, situado na parte posterior do terreno, ao lado do estacionamento de veículos.

O condomínio encontra-se em razoável estado de conservação, necessitando de reparos simples.

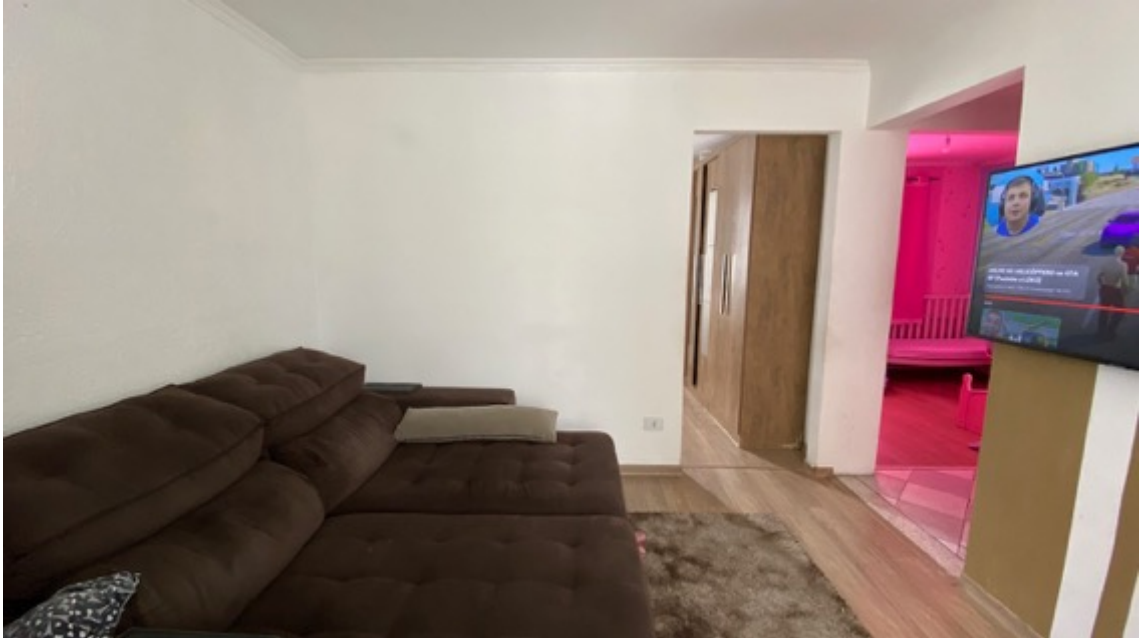
A unidade vistoriada, apartamento de nº 22, encontra-se localizada no segundo andar ou 3º pavimento.

Possui uma sala, dois dormitórios, um banheiro, cozinha e área de serviço.

O imóvel encontra-se em bom estado de conservação, necessitando de reparos simples.

Foto 7 – Sala (apartamento 22).

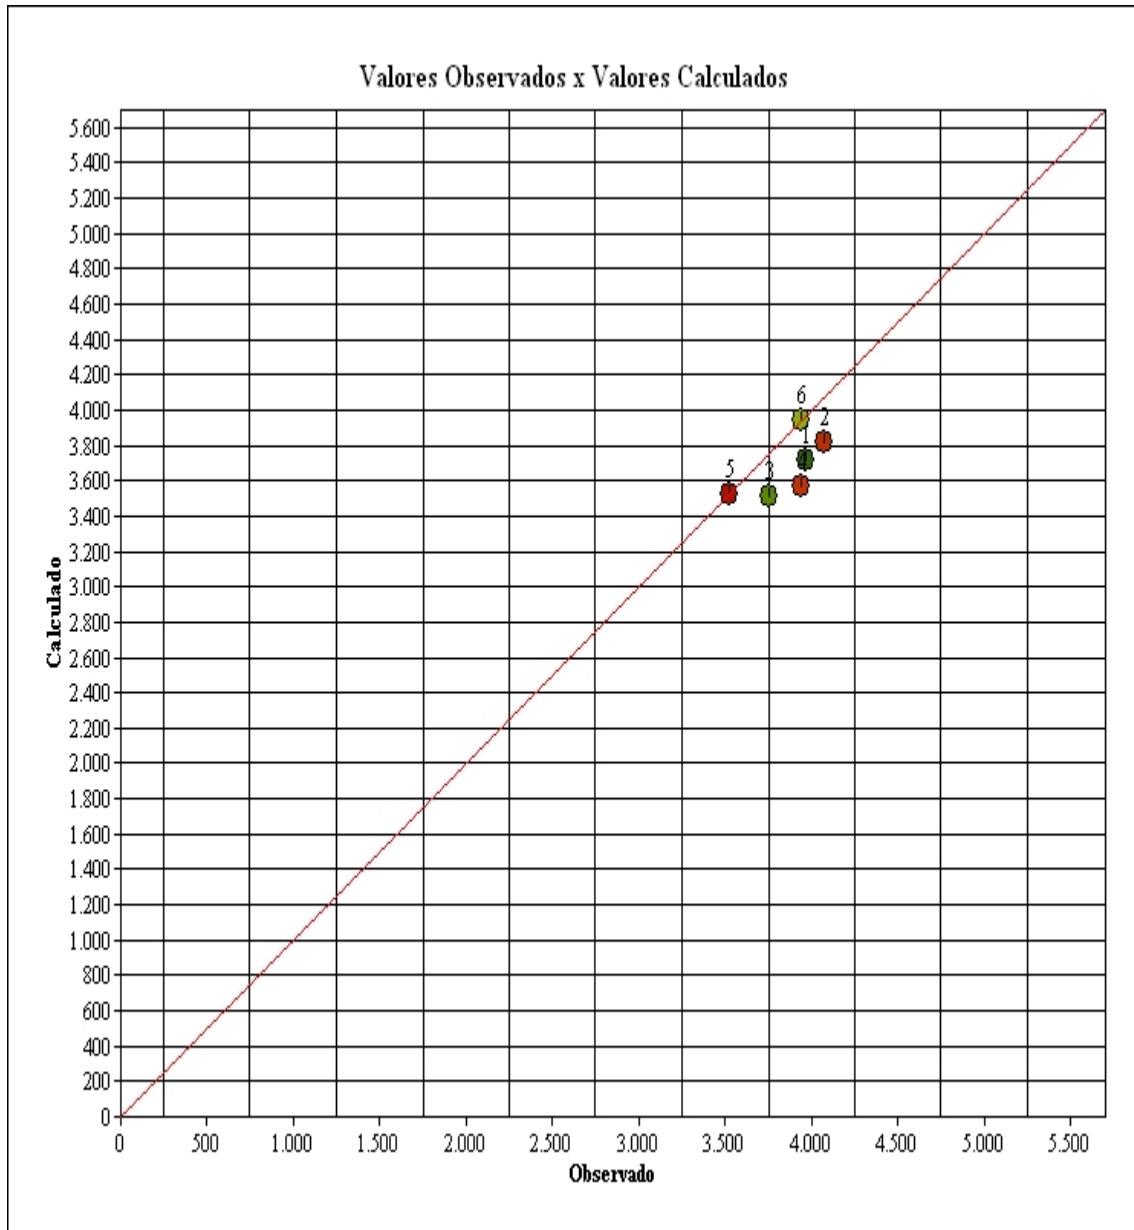
GRÁFICO DE DISPERSÃO

Núm.	X	Y
1	3.964,29	3.716,93
2	4.071,43	3.817,39
3	3.750,00	3.516,02
4	3.940,09	3.570,25
5	3.525,35	3.525,35
6	3.940,09	3.940,09
