**EXCELENTÍSSIMO SENHOR DOUTOR JUIZ DE DIREITO DA 4ª VARA  
CÍVEL DA COMARCA DE INDAIATUBA - SP.**

**AUTOS Nº: 0006844-61.2024.8.26.0248**

## **LAUDO PERICIAL**

Imóvel situado na Rua Adélia Casagrande Bertolotti, 386 - Jardim São Francisco, Indaiatuba - SP.

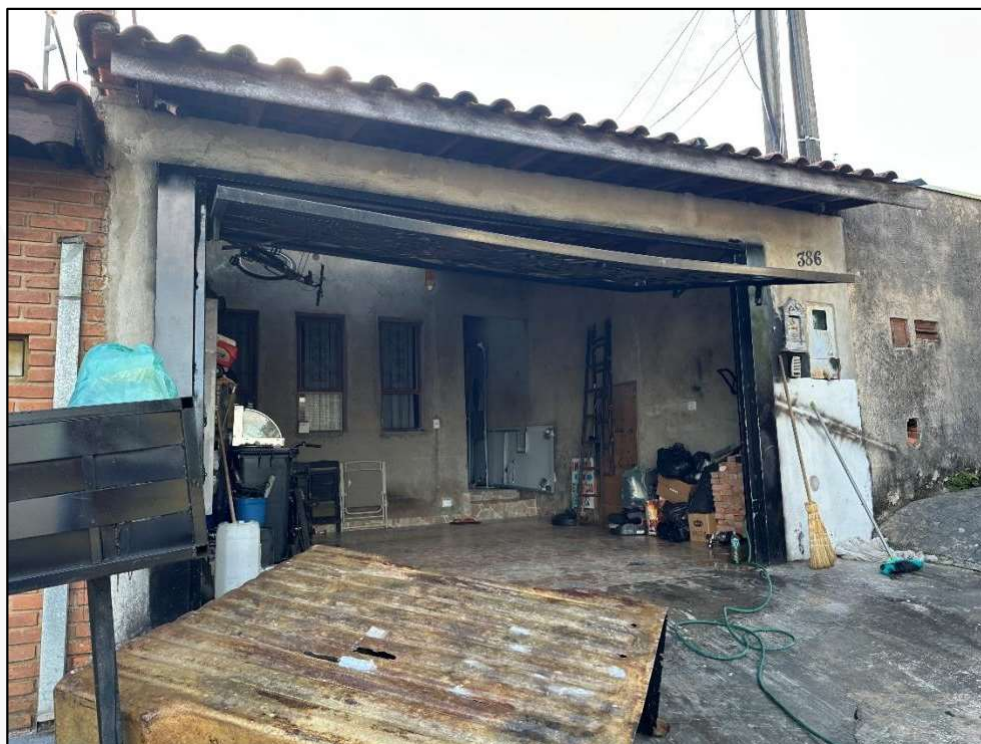
**Foto 1** – Vista frontal de acesso ao imóvel.

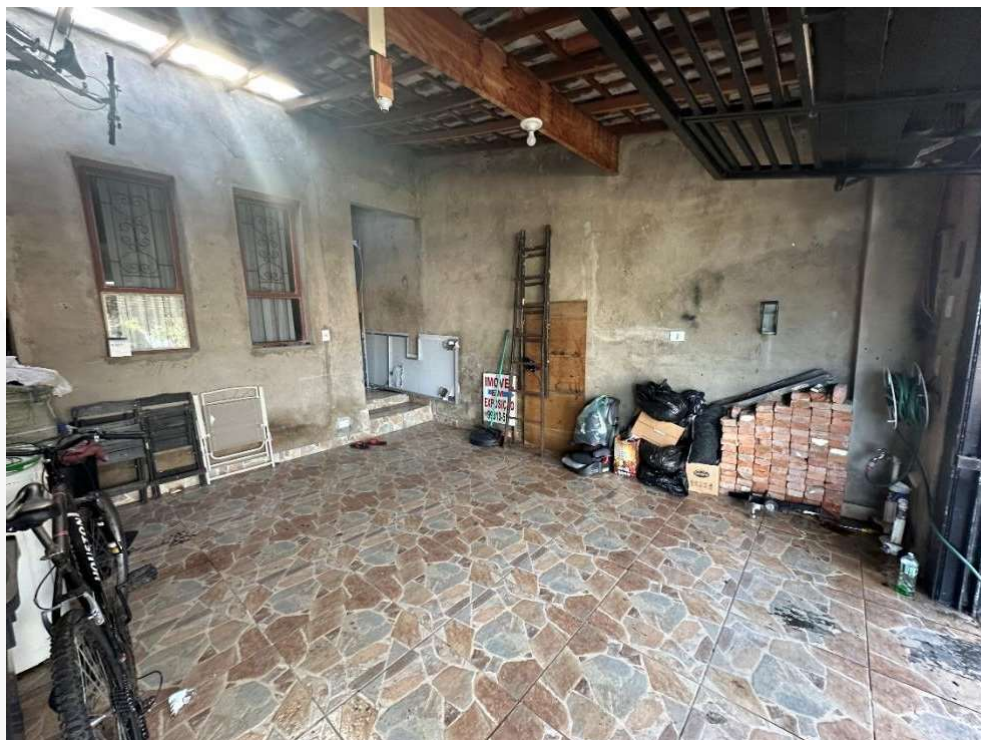
**Foto 2 – Garagem**

**PISO:** Cerâmica;

**PAREDES:** Blocos de alvenaria com acabamento;

**TETO:** Estrutura do telhado;

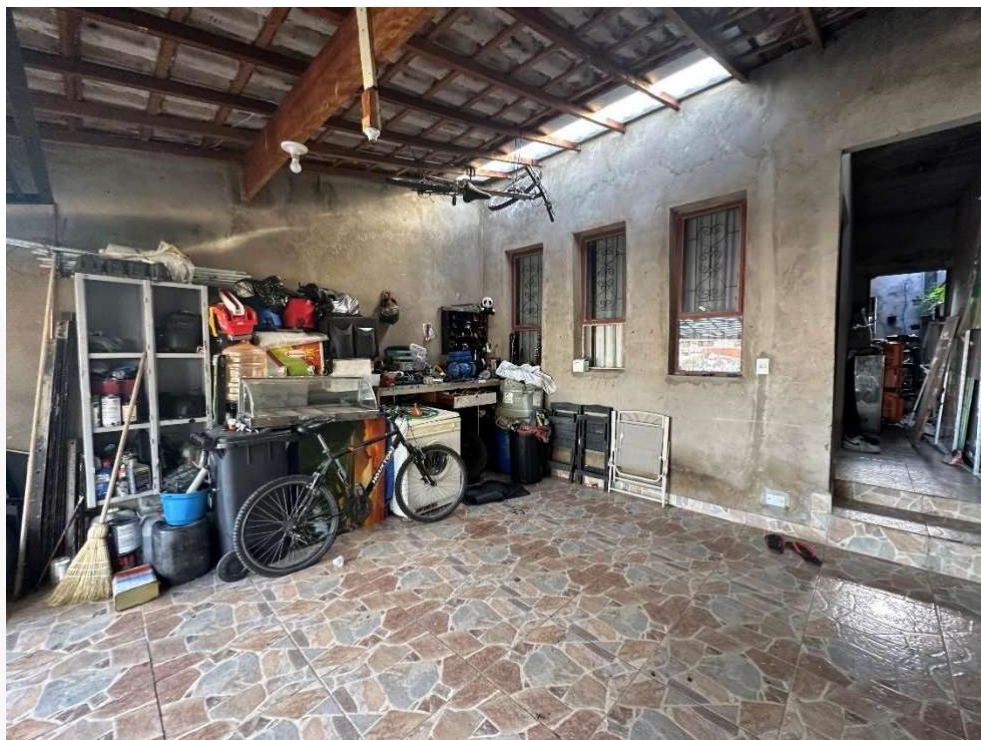
**Foto 3 – Garagem.**

**PISO:** Cerâmica;

**PAREDES:** Blocos de alvenaria com acabamento;

**TETO:** Estrutura do telhado;

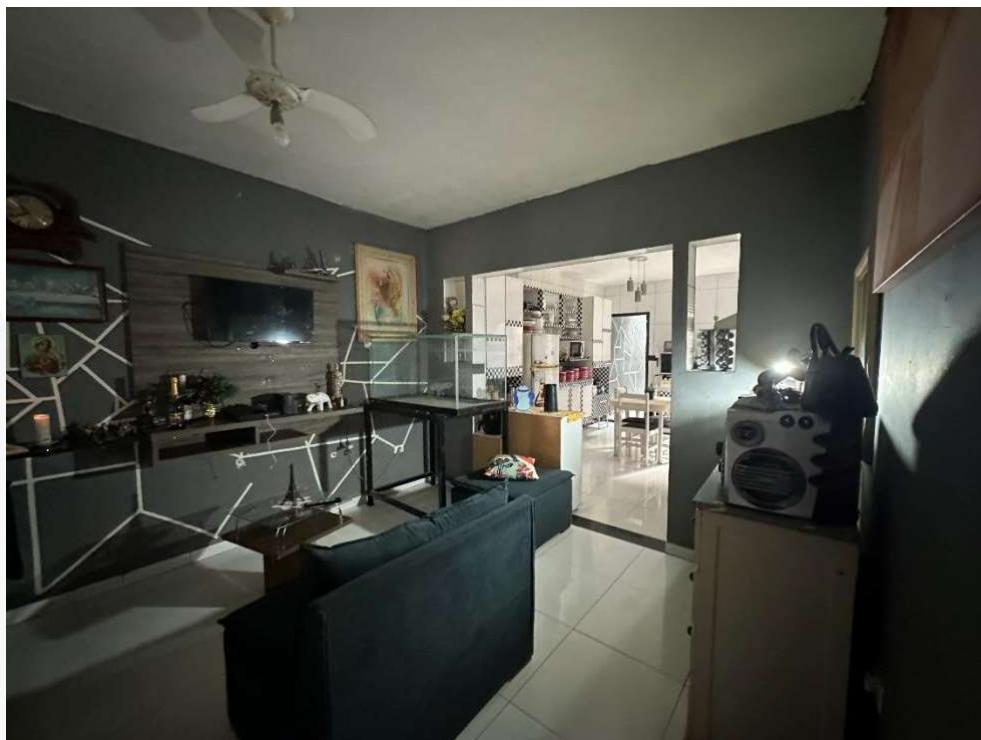
**Foto 4 – Sala.**

**PISO:** Cerâmica;

**PAREDES:** Blocos de alvenaria com acabamento e pintura;

**TETO:** Laje com acabamento e pintura;

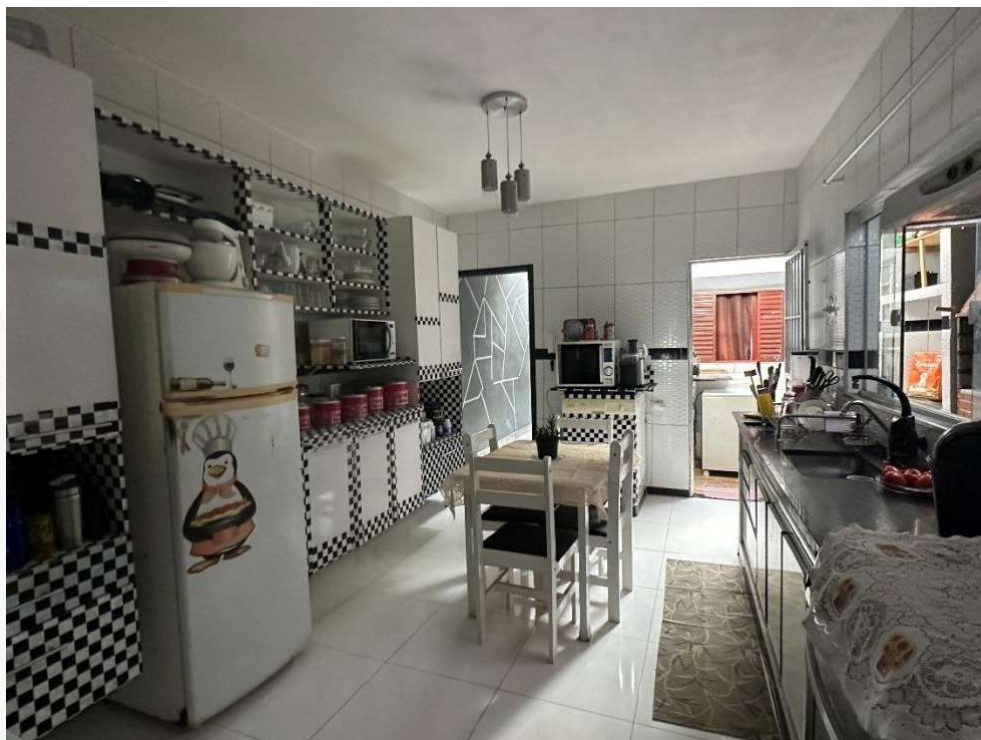
**Foto 6 – Cozinha.**

**PISO:** Cerâmica;

**PAREDES:** Cerâmica;

**TETO:** Laje com acabamento e pintura;

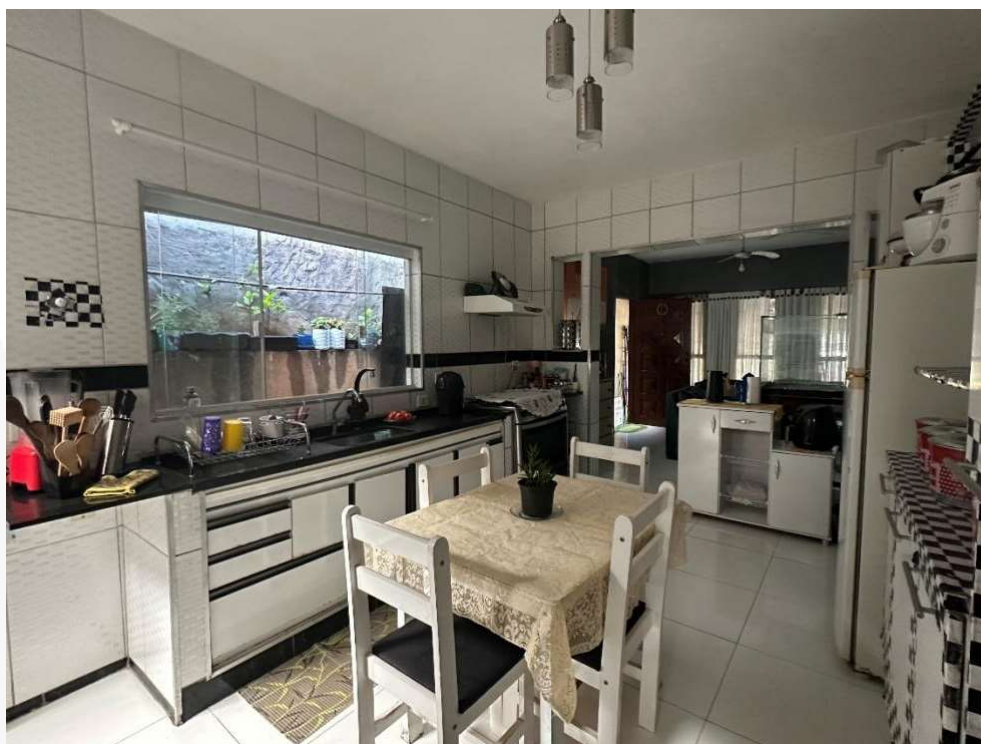
**Foto 7 – Cozinha.**

**PISO:** Cerâmica;

**PAREDES:** Cerâmica;

**TETO:** Laje com acabamento e pintura;

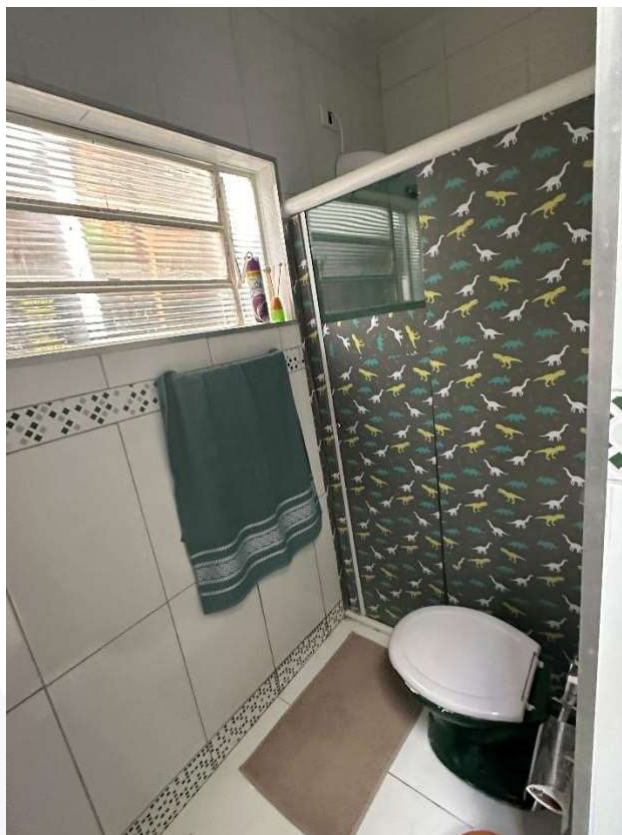
**Foto 9 – Banheiro.**

**PISO:** Cerâmica;

**PAREDES:** Cerâmica;

**TETO:** Laje com acabamento e pintura;

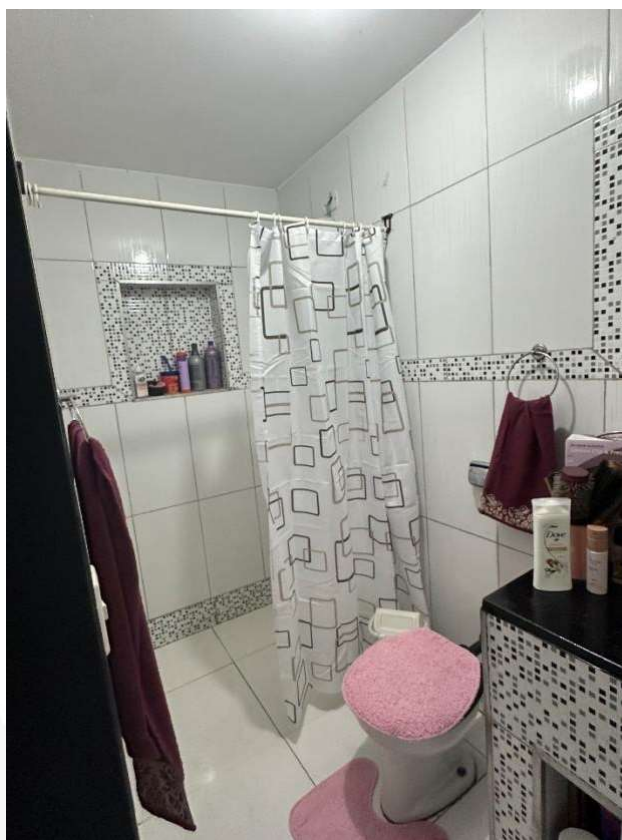
**Foto 13 – Banheiro - suíte.**

**PISO:** Cerâmica;

**PAREDES:** Cerâmica;

**TETO:** Laje com acabamento e pintura;

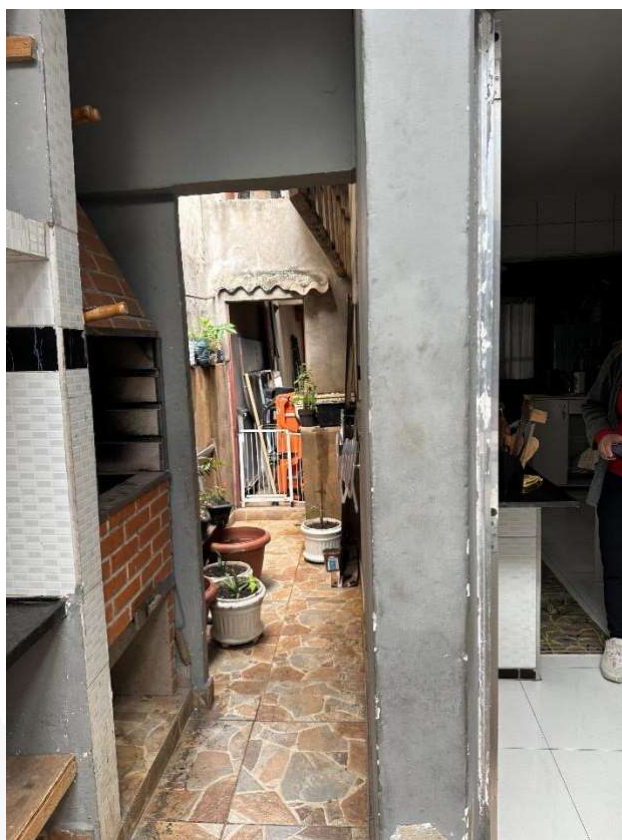
**Foto 14 – Área da churrasqueira.**

**PISO:** Cerâmica;

**PAREDES:** Blocos de alvenaria com acabamento;

**TETO:** Estrutura do telhado;

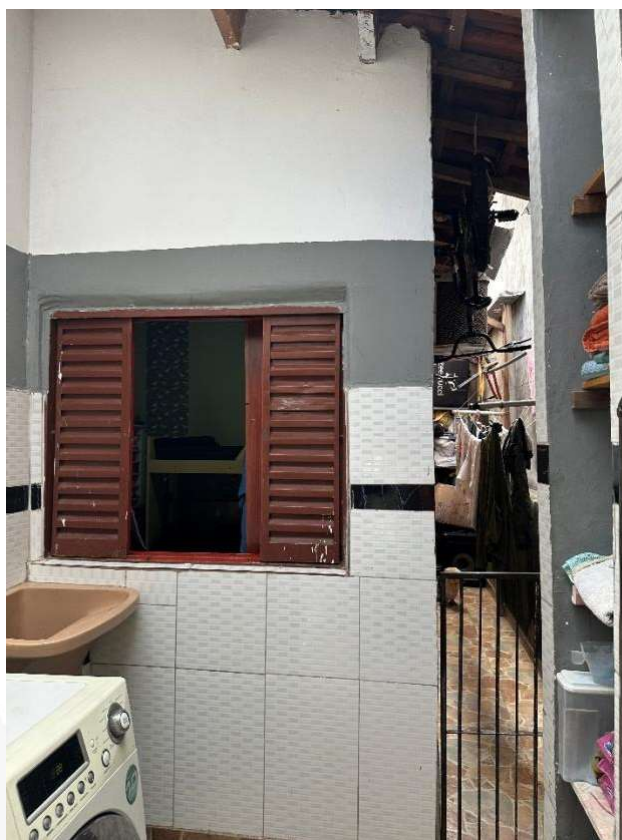
**Foto 15 – Lavanderia.**

**PISO:** Cerâmica;

**PAREDES:** Cerâmica;

**TETO:** Estrutura do telhado;

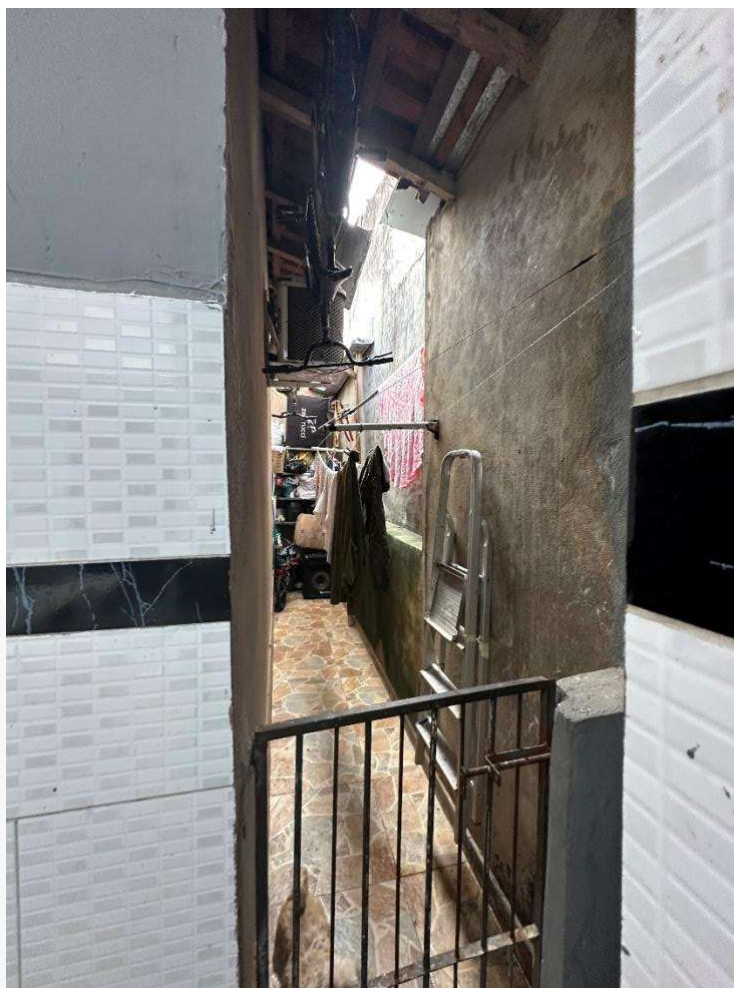
**Foto 16 – Corredor externo.**

**PISO:** Cerâmica;

**PAREDES:** Blocos de alvenaria com acabamento;

**TETO:** Estrutura do telhado;
