# LAUDO TÉCNICO

**FINALIDADE:** A finalidade do laudo é a determinação do atual valor de mercado do imóvel.

Processo nº: **50094970-71.2004.8.09.0051**  
Requerente: **ASA DISTRESSED FUNDO DE INVESTIMENTO.**  
Requerido: **IBM INDUSTRIA BRASILEIRA D MODAS S/A.**

O imóvel comercial objeto em estudo e da presente ação está localizada no Município de Goiânia, na Rua 603, Qd. 549, Lts. 04, Vila São José.

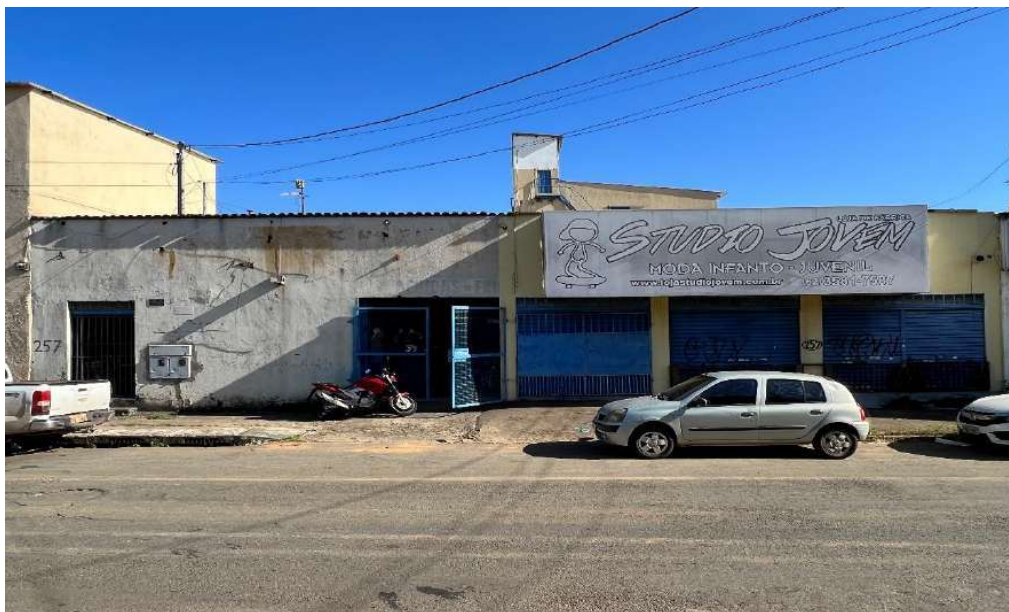
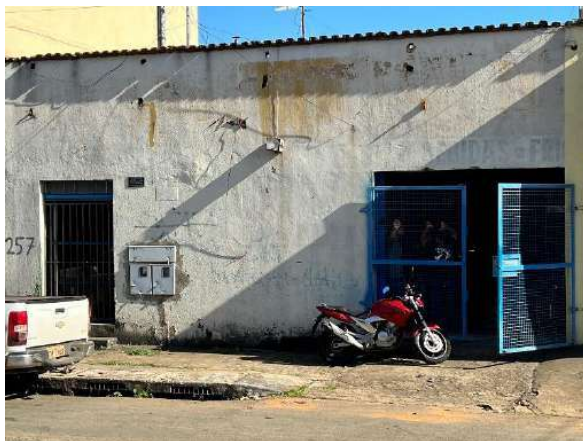
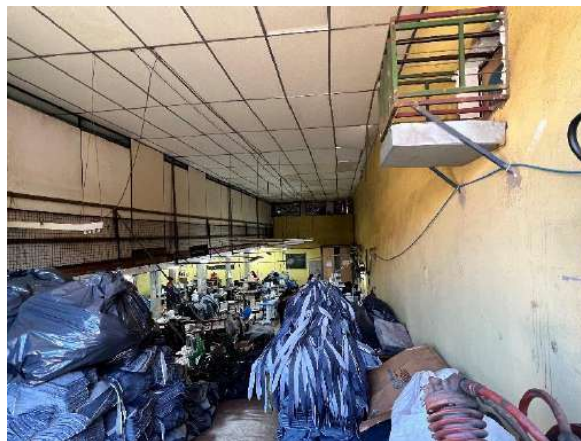
Observamos nas fotos acima a fachada do imóvel comercial, frente para a Rua 603, com duas edificações, sendo um galpão e outra edificação, voltadas para o comércio. Detalhe para a fachada e vista interna do galpão.

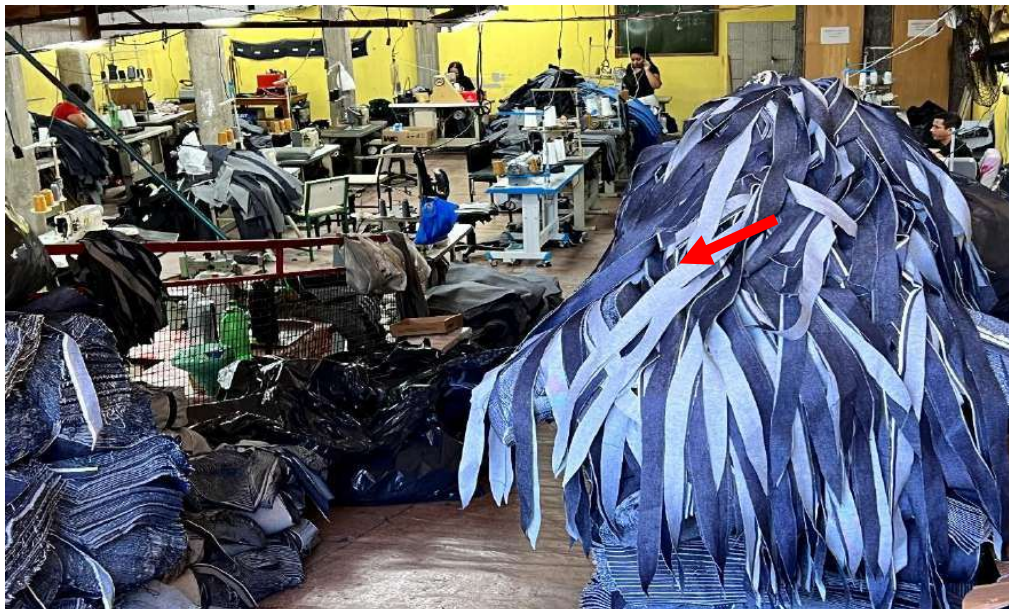
O estado de conservação requer reparos importantes, com várias anomalias detectadas, como trincas, rachaduras, pontos de infiltrações, manchas de mofo, pintura deteriorada, instalação hidro sanitária regular, e instalação elétrica ruim.

Observamos nas fotos acima detalhe da parte interna do galpão.

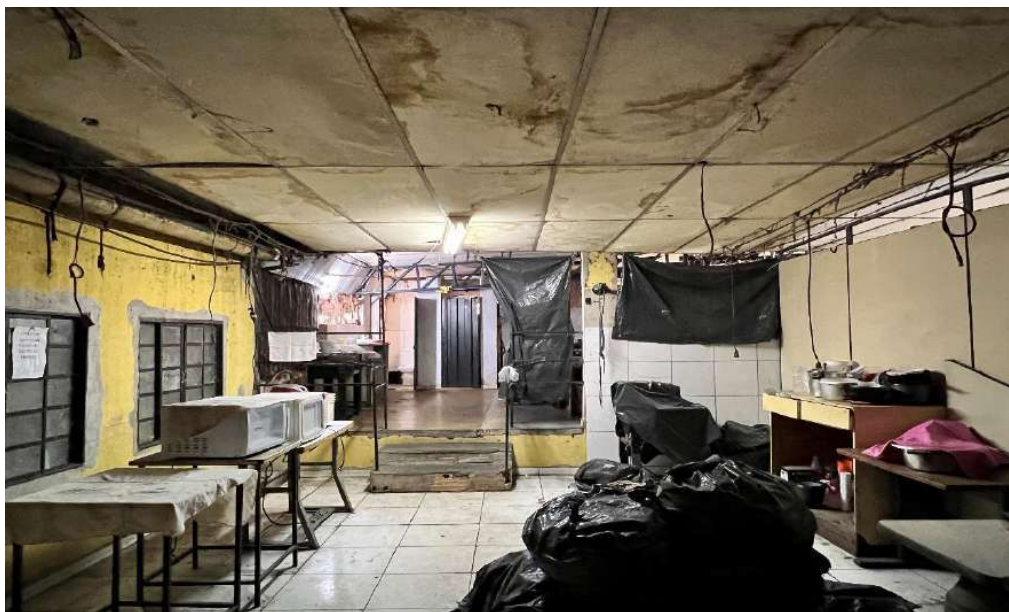
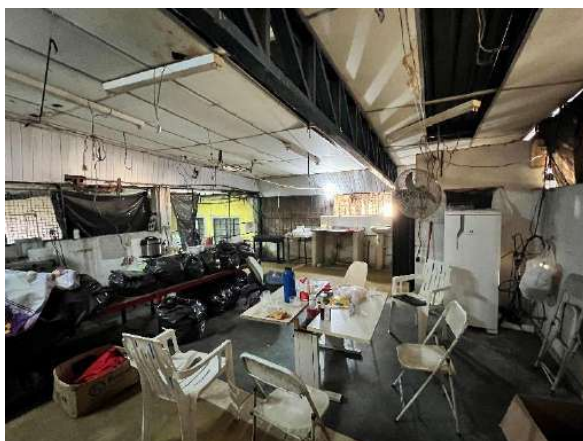
Observamos nas fotos acima a parte superior do galpão comercial (mezanino), com instalações hidráulica e elétrica ruins, além de várias anomalias detectadas, já citadas no laudo acima.

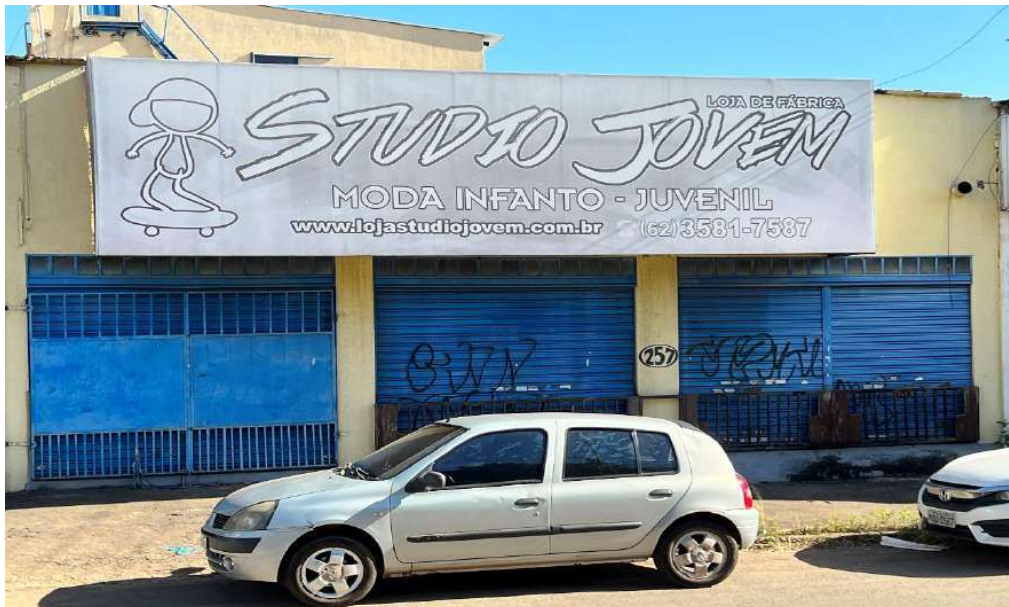
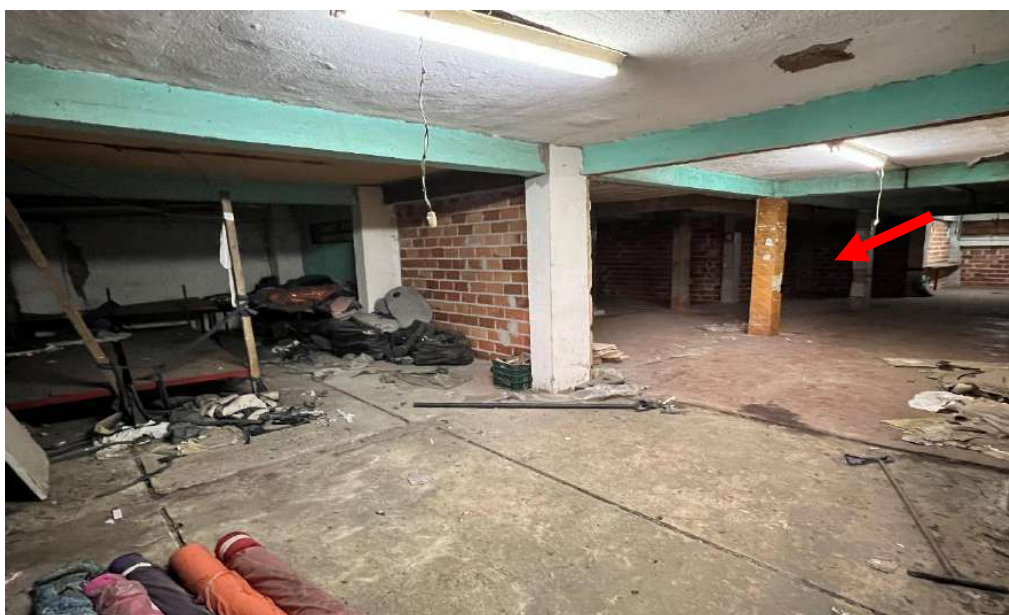
O estado de conservação requer reparos simples e importantes, com algumas anomalias detectadas, como trincas, manchas de mofo, pintura regular, instalação hidro sanitária regular, assim como a instalação elétrica.

Observamos nas fotos a edificação comercial, que estava fechada no dia da vistoria, porém observamos suas paredes de fechamento ao fundo, indicado pela seta.

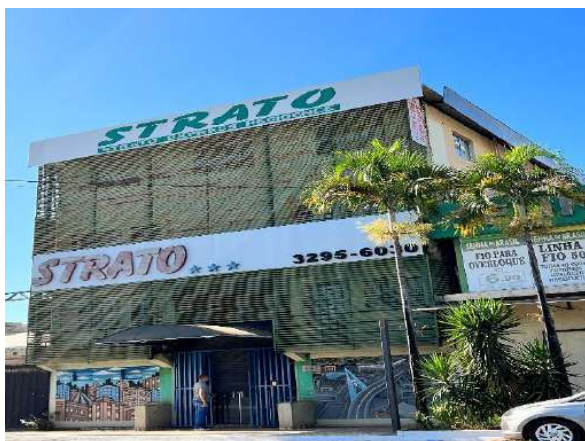
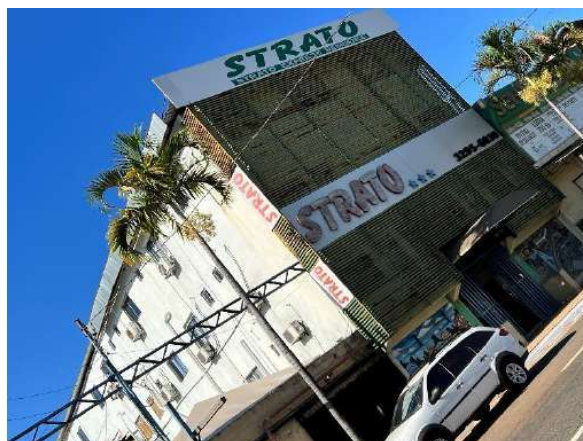
Observamos nas fotos acima o fundo do lote, frente para a avenida Leste Oeste, com duas edificações, sendo um edifício e outra edificação, voltadas para o comercio. Detalhe para a fachada do edifício comercial, que funcionava como hotel.

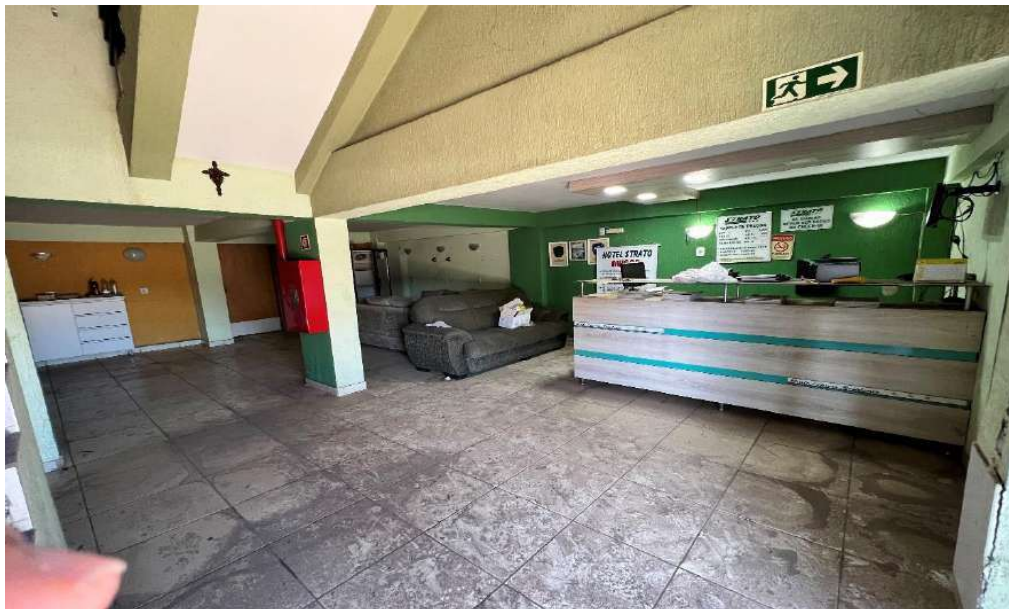
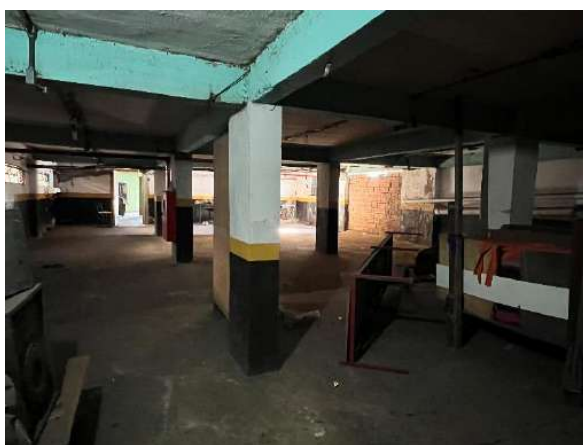
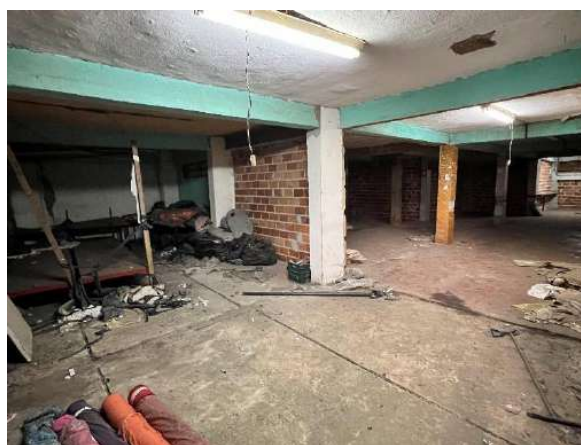
O estado de conservação requer reparos simples e importantes, com algumas anomalias detectadas, como manchas de mofo, pintura regular, instalação hidro sanitária boa, assim como a instalação elétrica.

Observamos nas fotos acima detalhes da parte interna do edifício comercial de três pavimentos, onde funcionava um hotel, paralisado até o momento (dia da vistoria). Detalhe para a recepção e local destinado para estacionamento, na parte térrea do edifício.

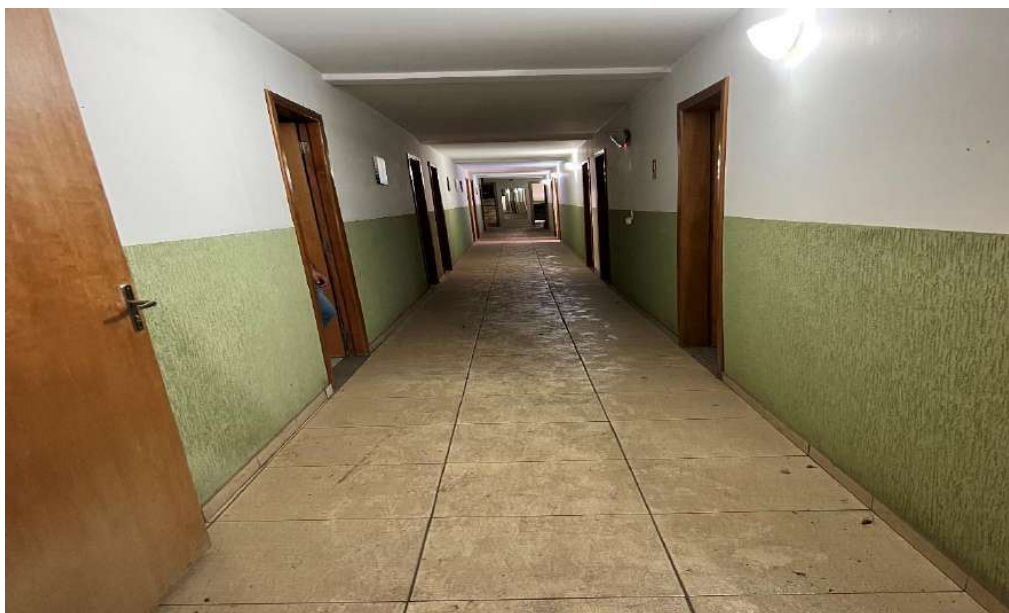
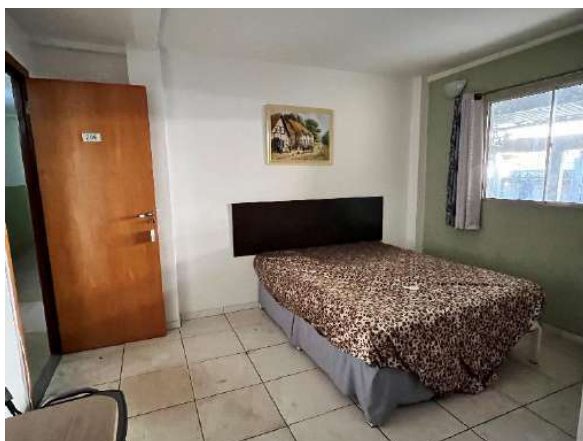
Observamos nas fotos acima o primeiro pavimento (1º andar), detalhe para o hall com 14 suítes, conforme disposição acima.

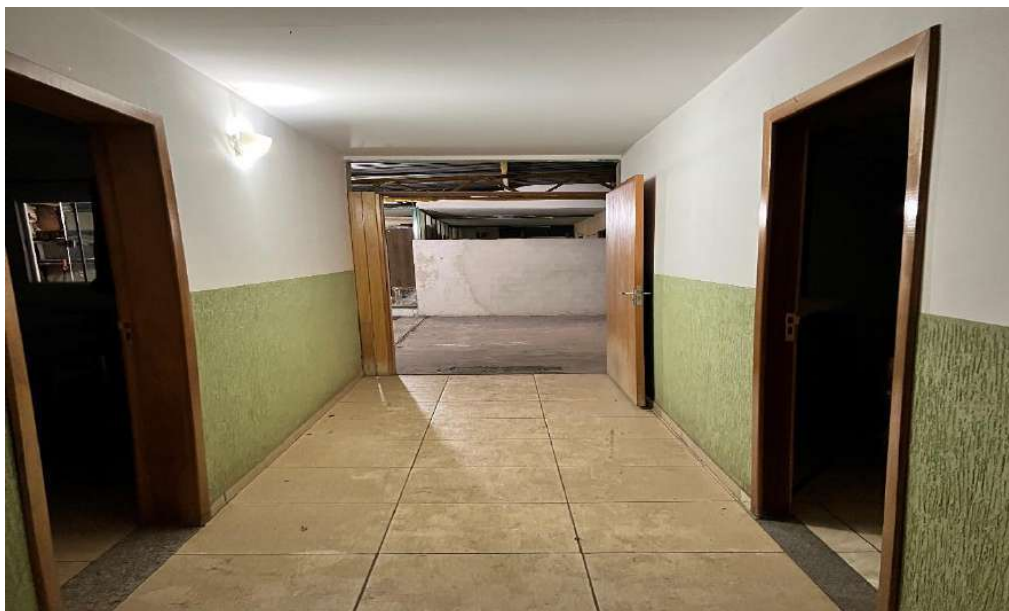
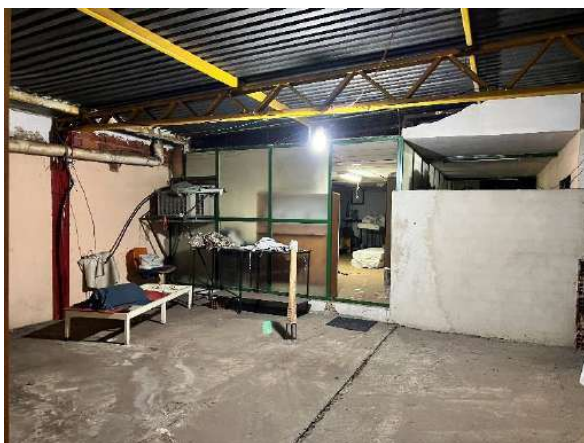
Observamos nas fotos acima detalhe do final do hall do 1º pavimento, que dá acesso à um depósito e área de serviço.

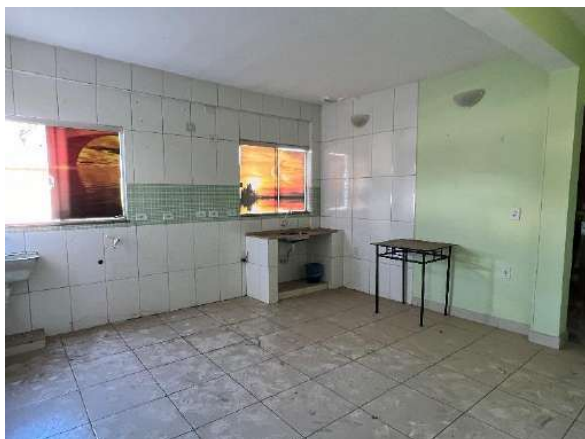
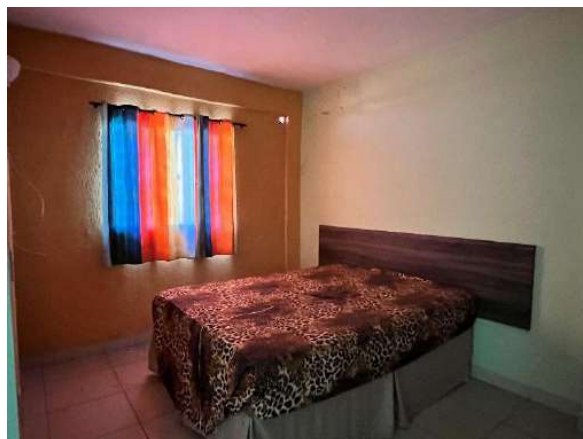
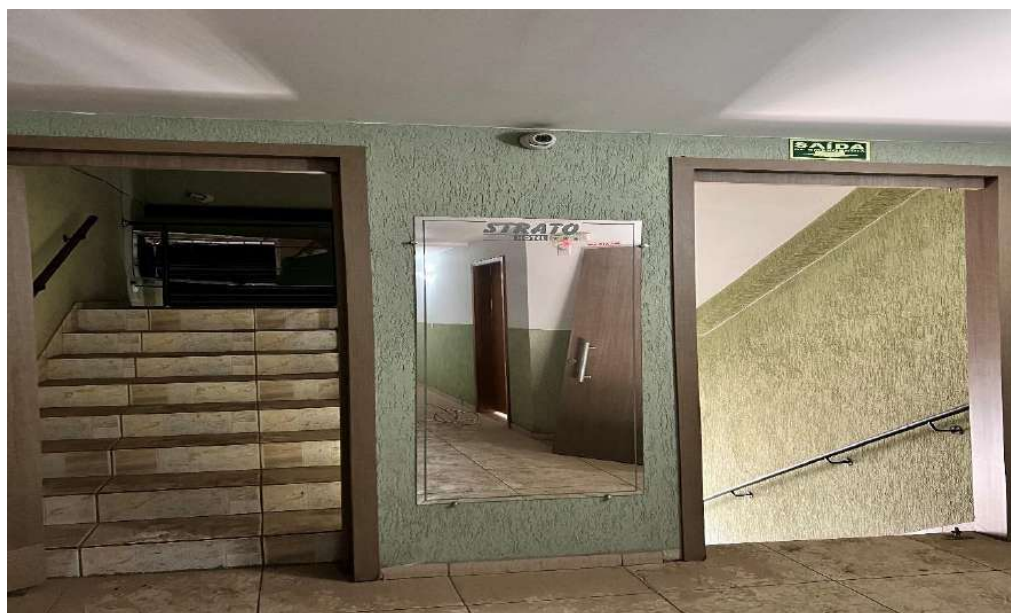
Observamos nas fotos acima detalhe da disposição do flat, localizado no 2º pavimento, sendo quatro flats e mais quatro suítes. Detalhe para as escadas que dão acesso para o 2º pavimento e também para o 1º pavimento.

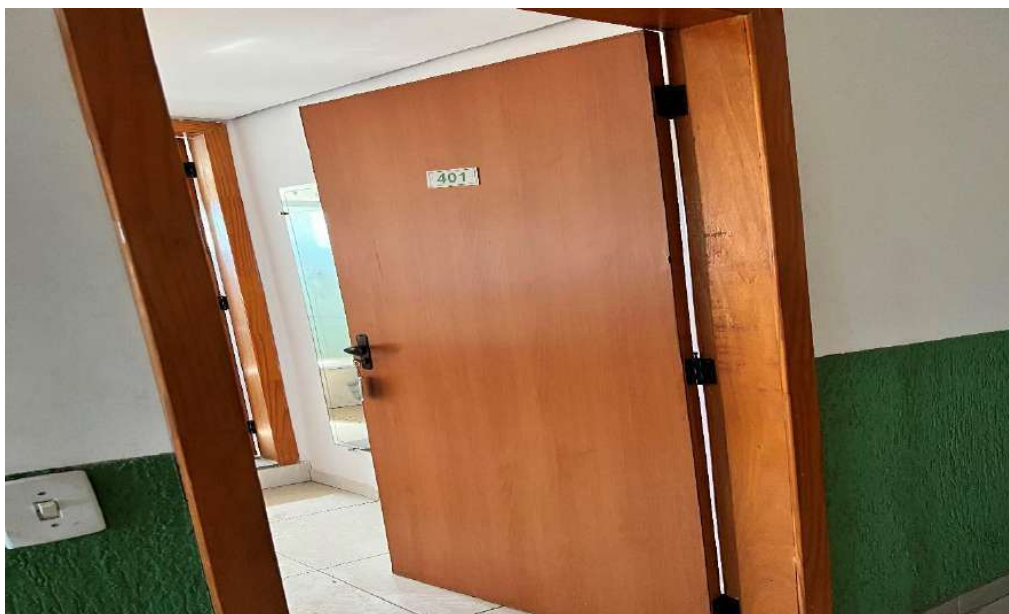
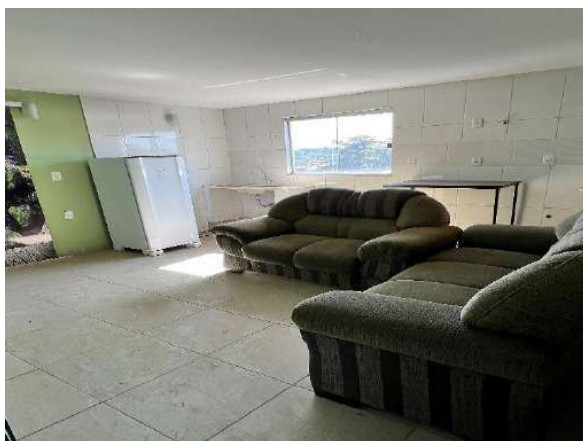
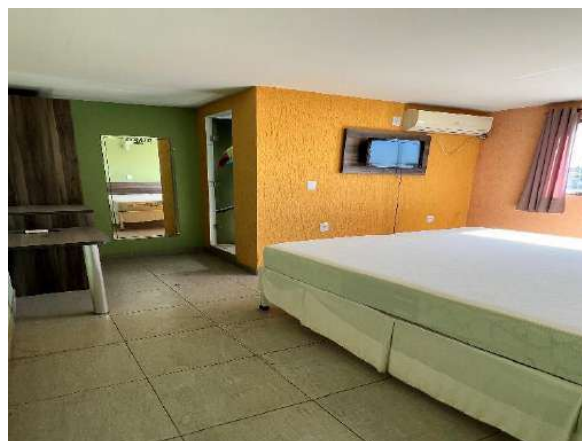
Observamos nas fotos acima detalhe do flat 401, assim como sua disposição interna. No 3º pavimento existem 6 flats e 2 suítes.

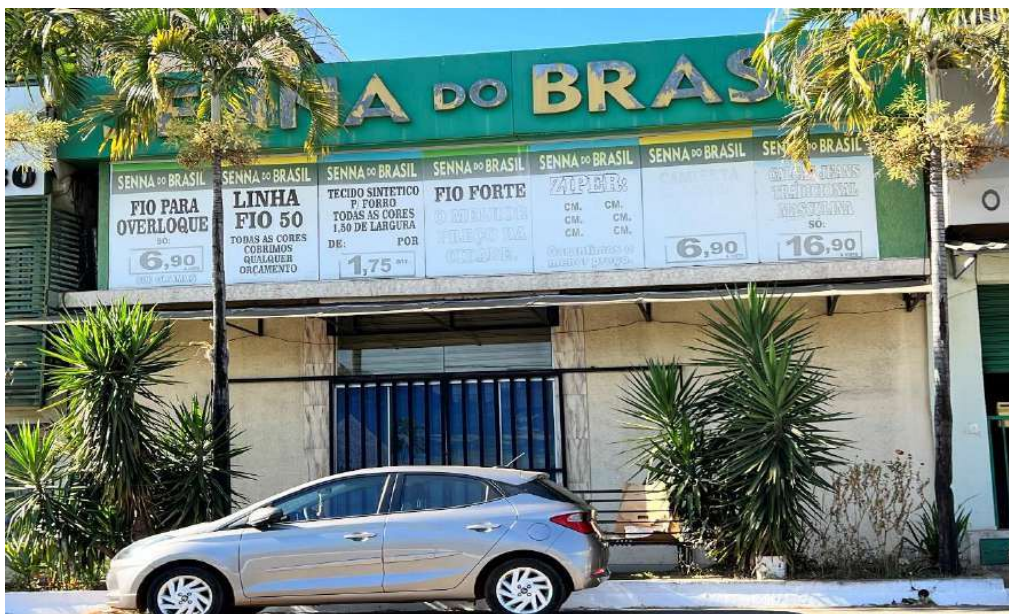
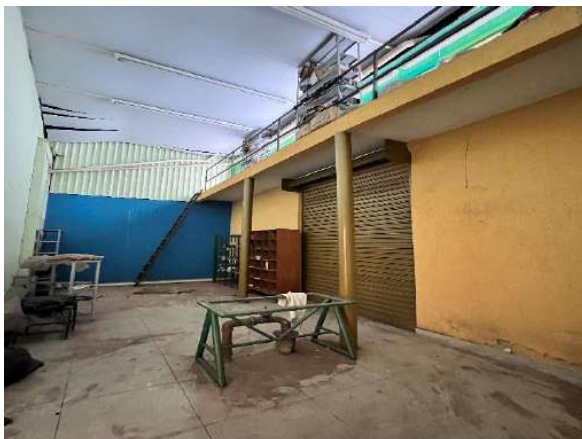
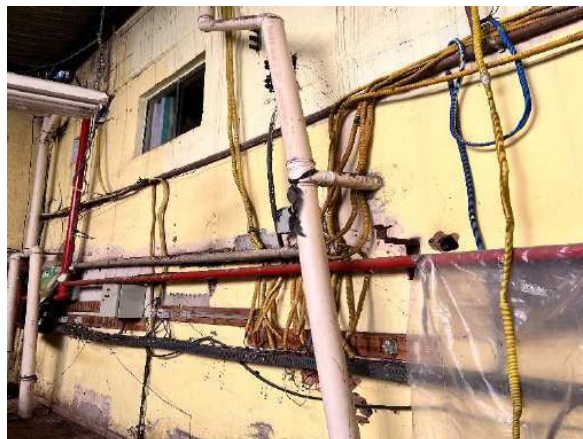
O estado de conservação requer reparos simples e importantes, com algumas anomalias detectadas, como trincas, manchas de mofo, pintura ruim, instalação hidro sanitária ruim, assim como a instalação elétrica.

Observamos nas fotos acima a fachada da outra edificação comercial, situada ao lado do edifício comercial (Hotel), frente para a avenida Leste Oeste, assim como sua disposição interna, detalhe para as instalações elétrica e hidráulica.

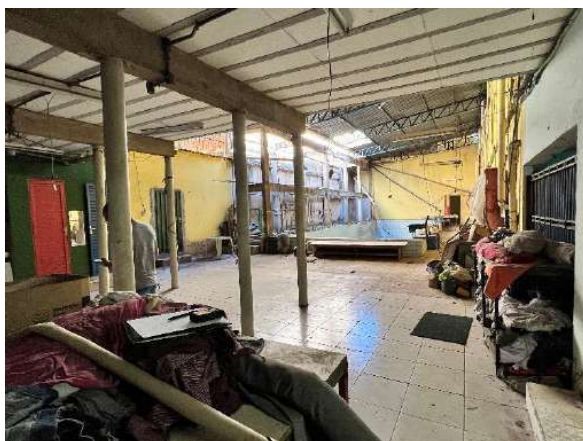
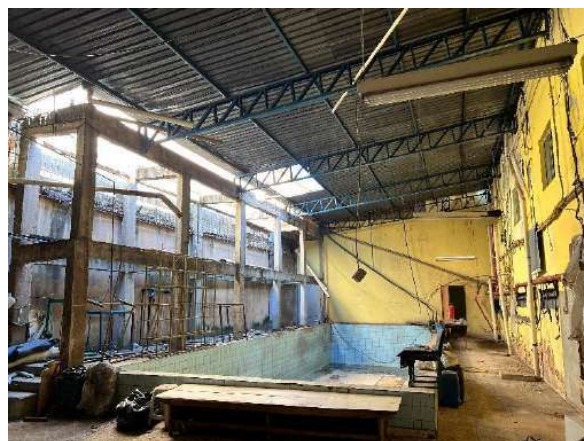
Observamos nas fotos acima a vista área da edificação comercial, frente para a avenida Leste Oeste, assim como os detalhes internos, que anteriormente funcionava a piscina do Hotel, depois passou a funcionar como lavanderia.

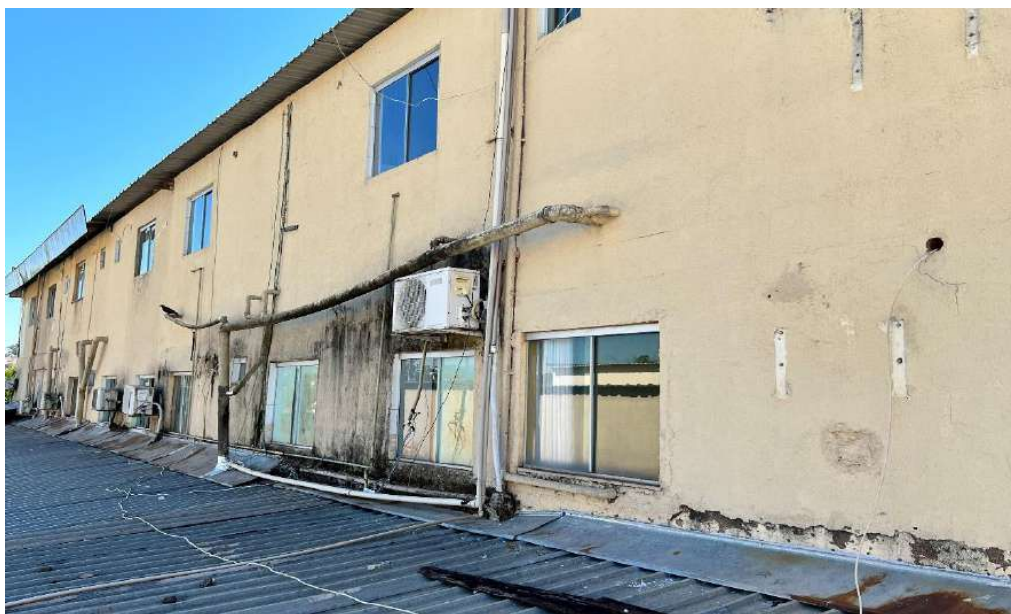
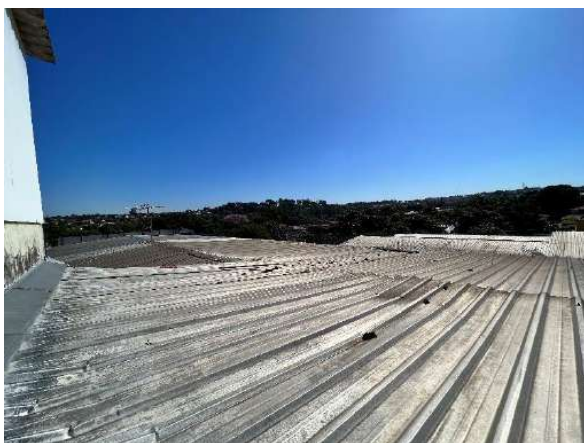
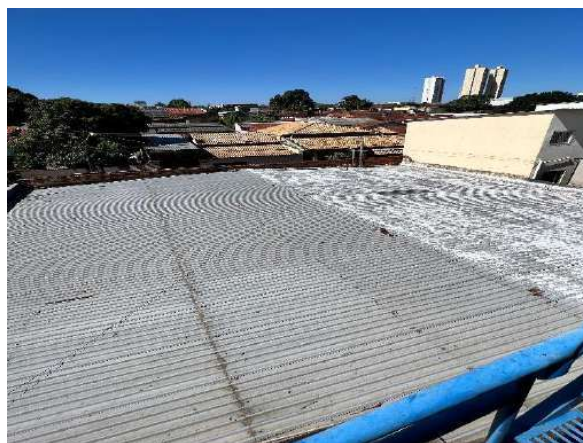
Observamos nas fotos acima os detalhes das coberturas das edificações construídas no lote n. 4, assim como as instalações elétrica e hidráulica do edifício comercial (Hotel).
