Autos Processo nº 1016962-68.2023.8.26.0554

LAUDO TÉCNICO DE AVALIAÇÃO

Avaliação do apartamento localizado na Rua Kowarick, nº 60, apartamento 62, Condomínio Kowarick, no bairro Jardim Bela Vista, na cidade de Santo André, estado de São Paulo.

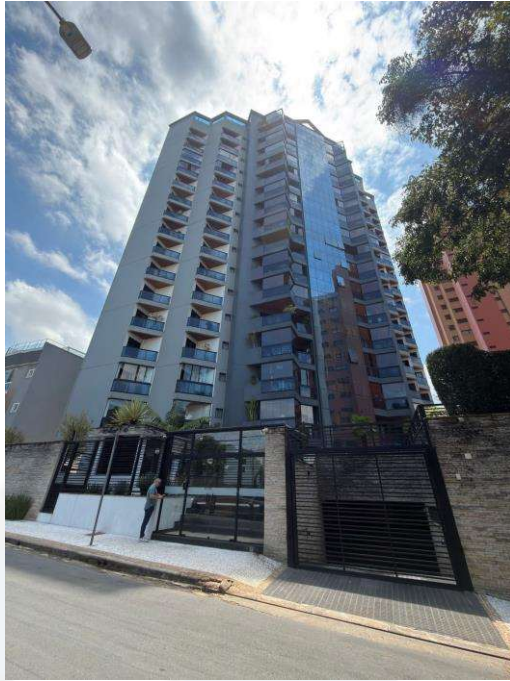
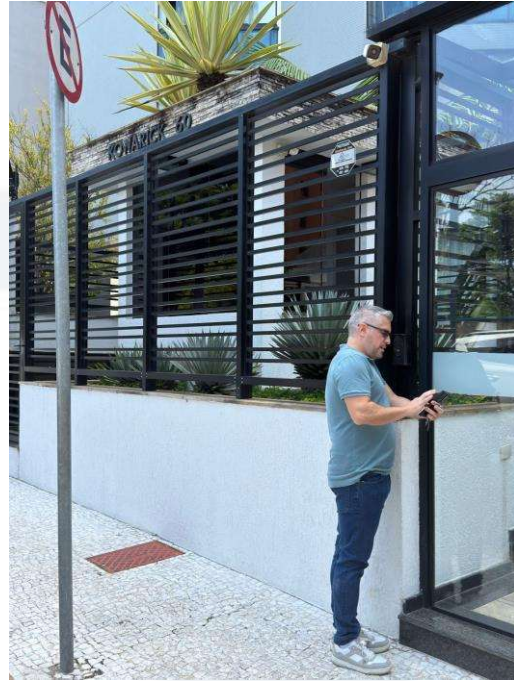
Procedemos então com análise visual do edifício, da via e localização no entorno do imóvel avaliando.

Constatado que o imóvel é um apartamento, com área privativa de 220,99m².

Ante a impossibilidade de adentrar a unidade, consideramos o imóvel, devido a sua idade de construção como necessitando de reforma entre Regular e necessitando de reparos simples, referência "D" de acordo com a tabela Ross-Heidecke: Edificação seminova ou com reforma geral e substancial entre 2 e 5 anos, cujo estado geral possa ser recuperado com reparo de fissuras e trincas localizadas e superficiais e pintura interna e externa.
