**Processo Digital nº: 0025089-65.2013.8.26.0003**  
**Classe - Assunto Execução de Título Extrajudicial - Duplicata**  
**Exequente: Centro de Diagnóstico NSL S/A.**  
**Executado: Saúde Medicol S/A. e outros**

**LAUDO TÉCNICO DE AVALIAÇÃO**

Tem por finalidade, estabelecer o atual valor de mercado do Imóvel localizada à Rua Joaquim Nabuco no. 167, Bairro Santo Antônio – Município de São Caetano/SP.

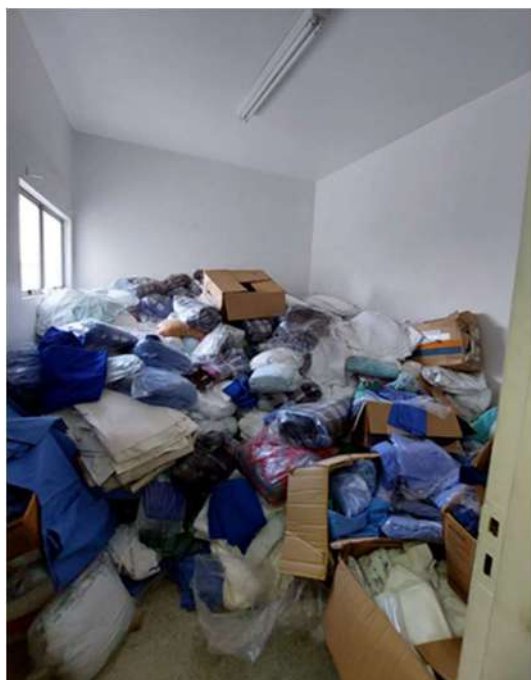
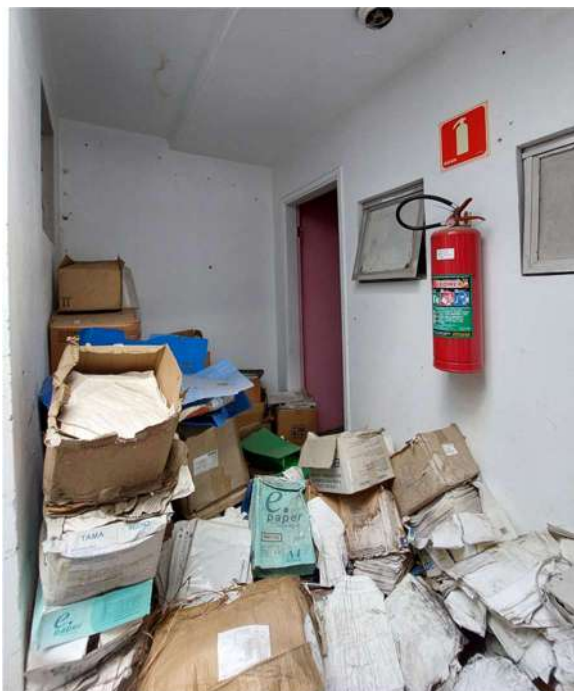
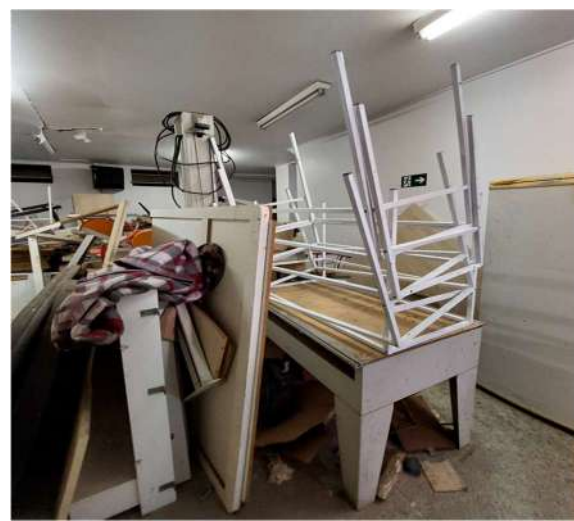
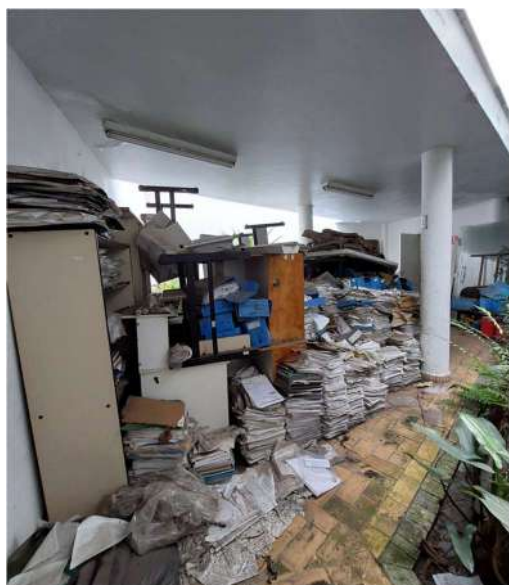
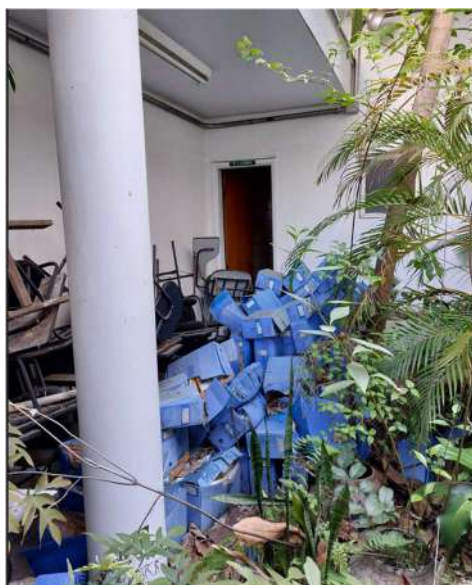
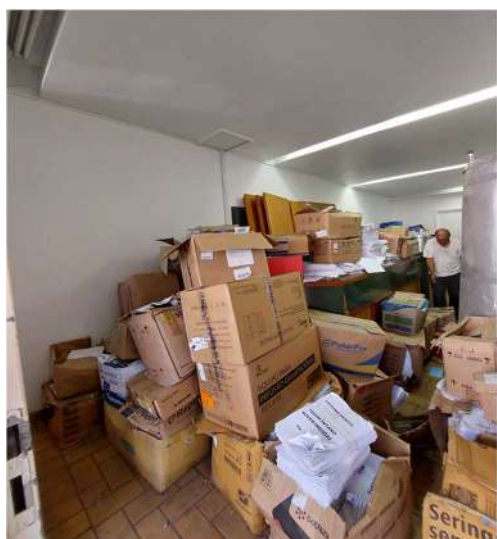
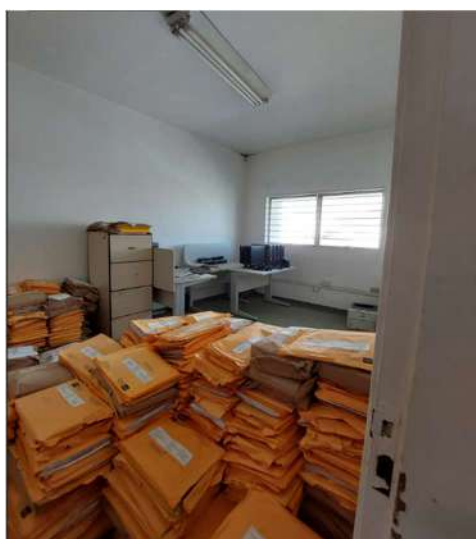
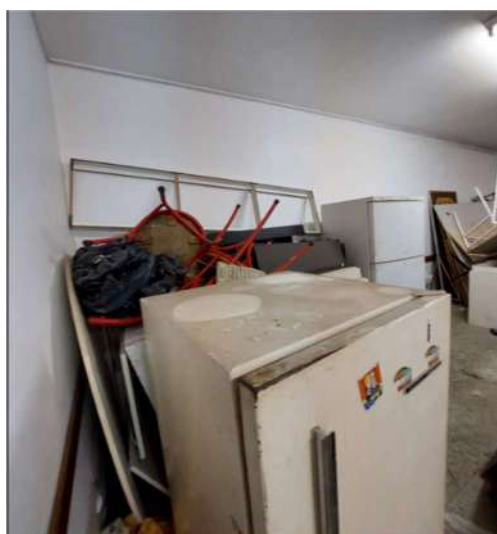
Por ocasião da vistoria, este vistor se viu impossibilitado de efetuar qualquer tipo de medição no local, pois, o imóvel está sendo utilizado para abrigar documentos, equipamentos, móveis danificados, utensílios de cozinha, vestimentas, em quase a totalidade de suas dependências, trazendo uma considerável sujeira e obstáculos ao local, impedindo o uso de instrumentos (trena laser e metálica) para aferirmos com a devida precisão a área construída, como também, a elaboração da planta de arquitetura, como se observa nas fotos a seguir:

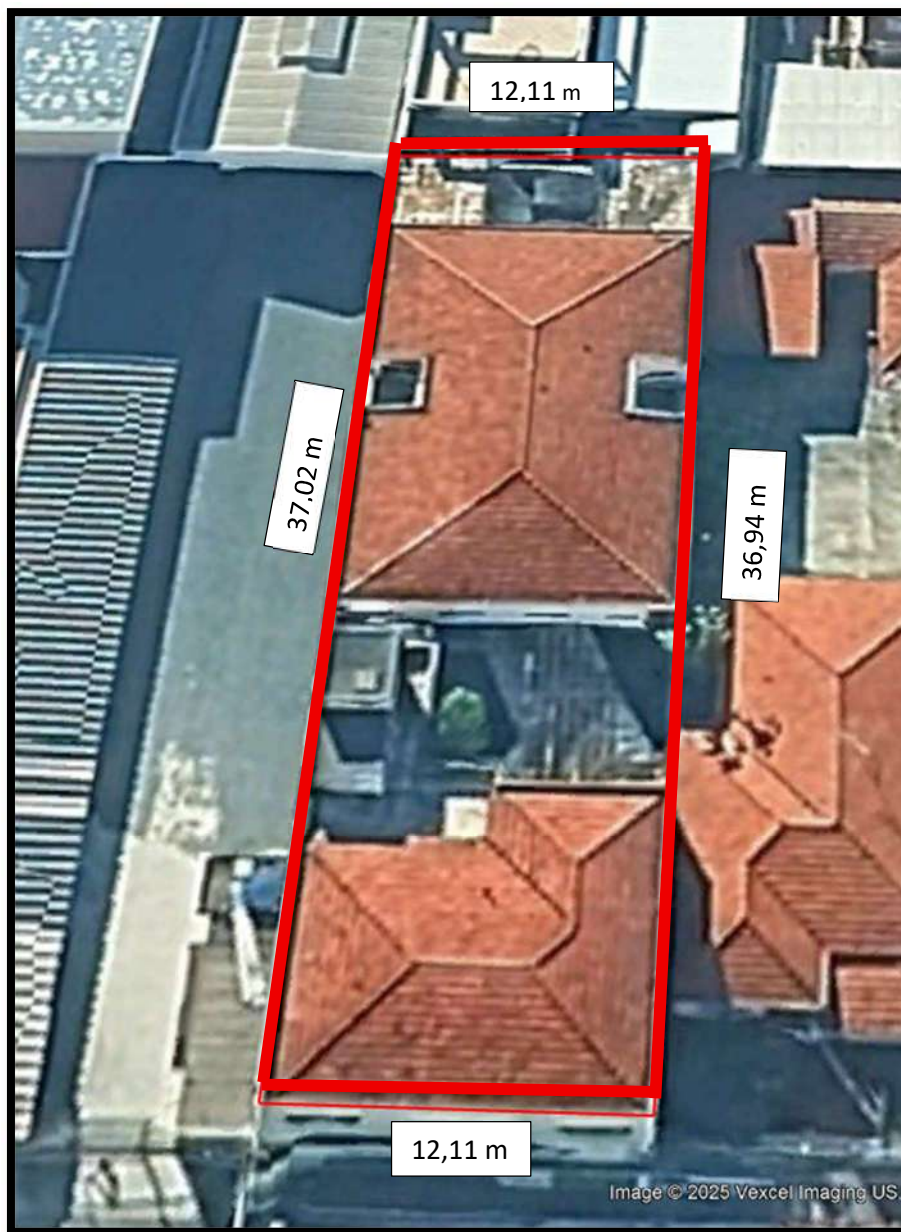
### Dimensões do Terreno

| Area Total de Terreno | 449,46 m2 |

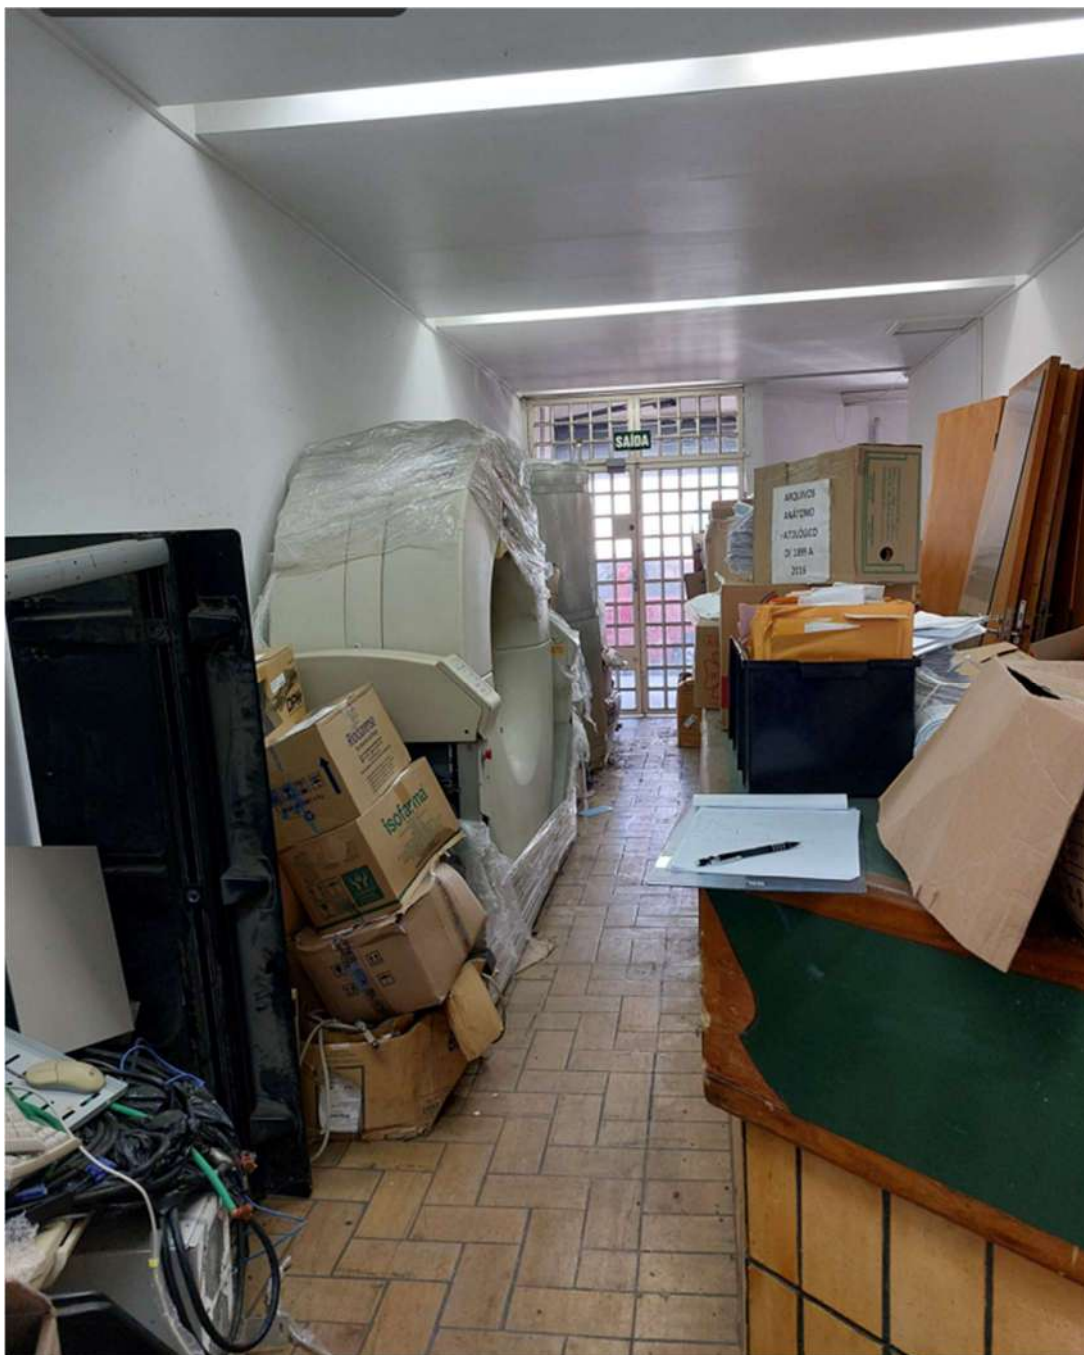
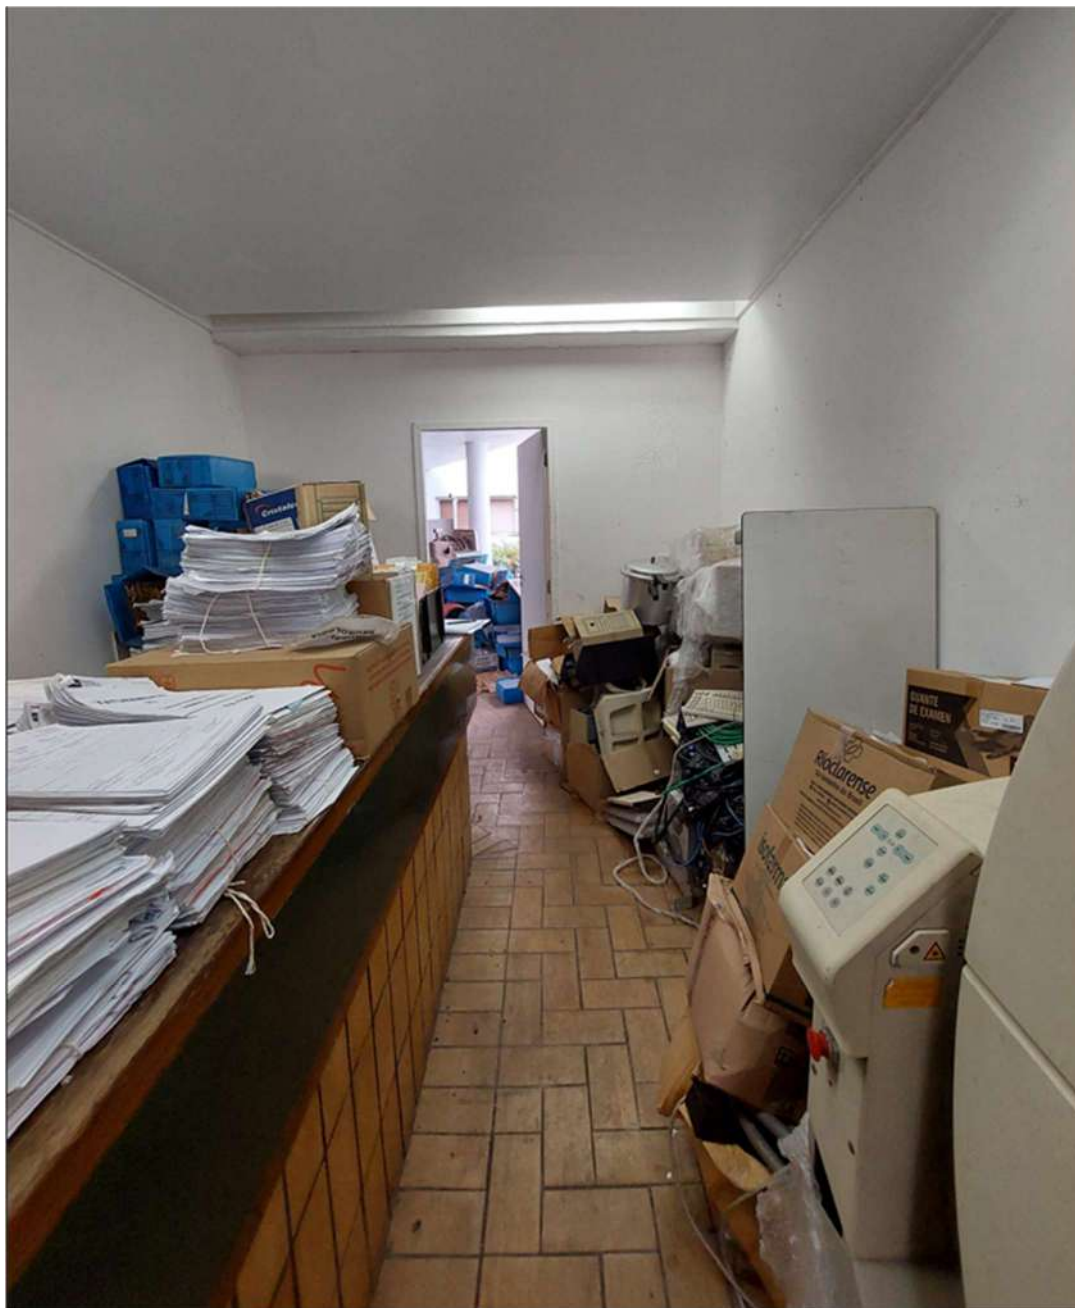
**Local: Recepção**

| local | descrição |
|---|---|
| <b>Anomalias</b> | Observa-se um ponto de infiltração no canto superior direito, ocasionando uma leve deterioração do forro de gesso. |

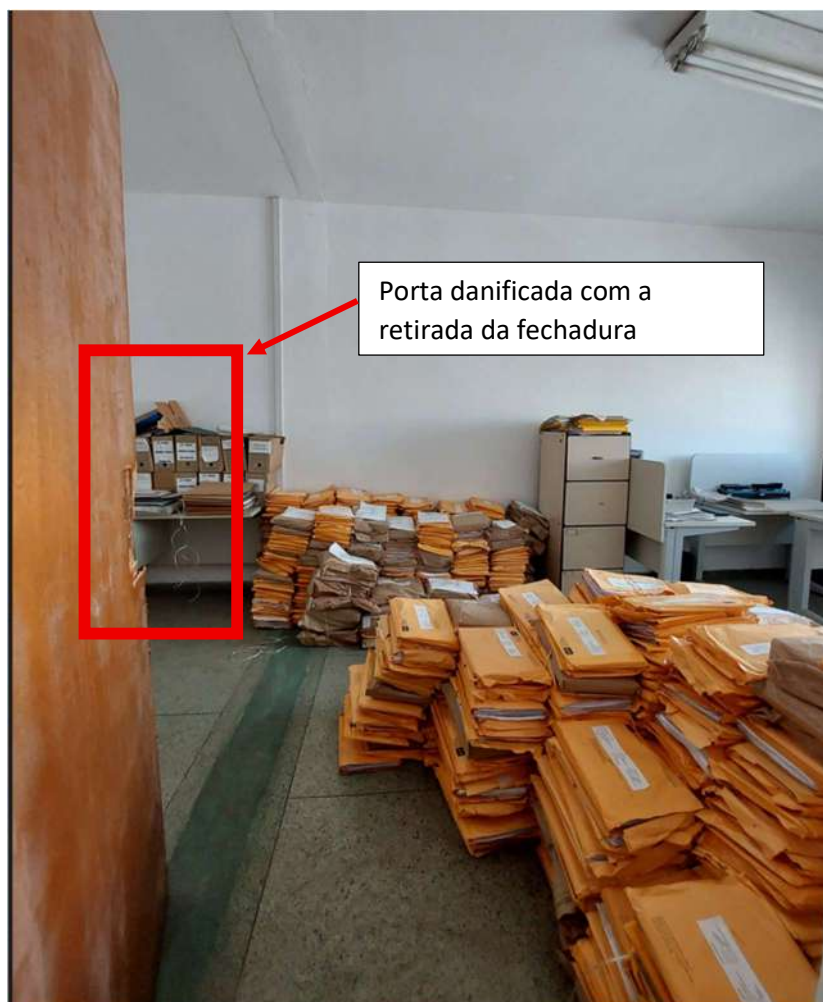
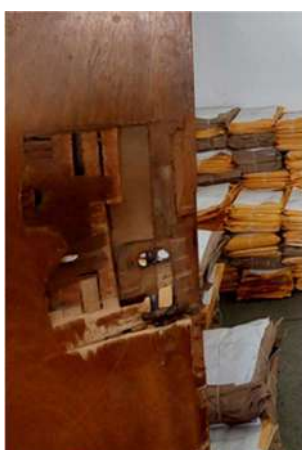
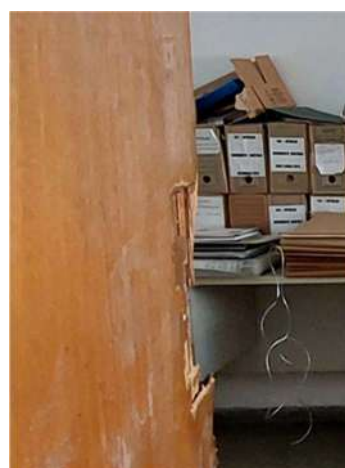
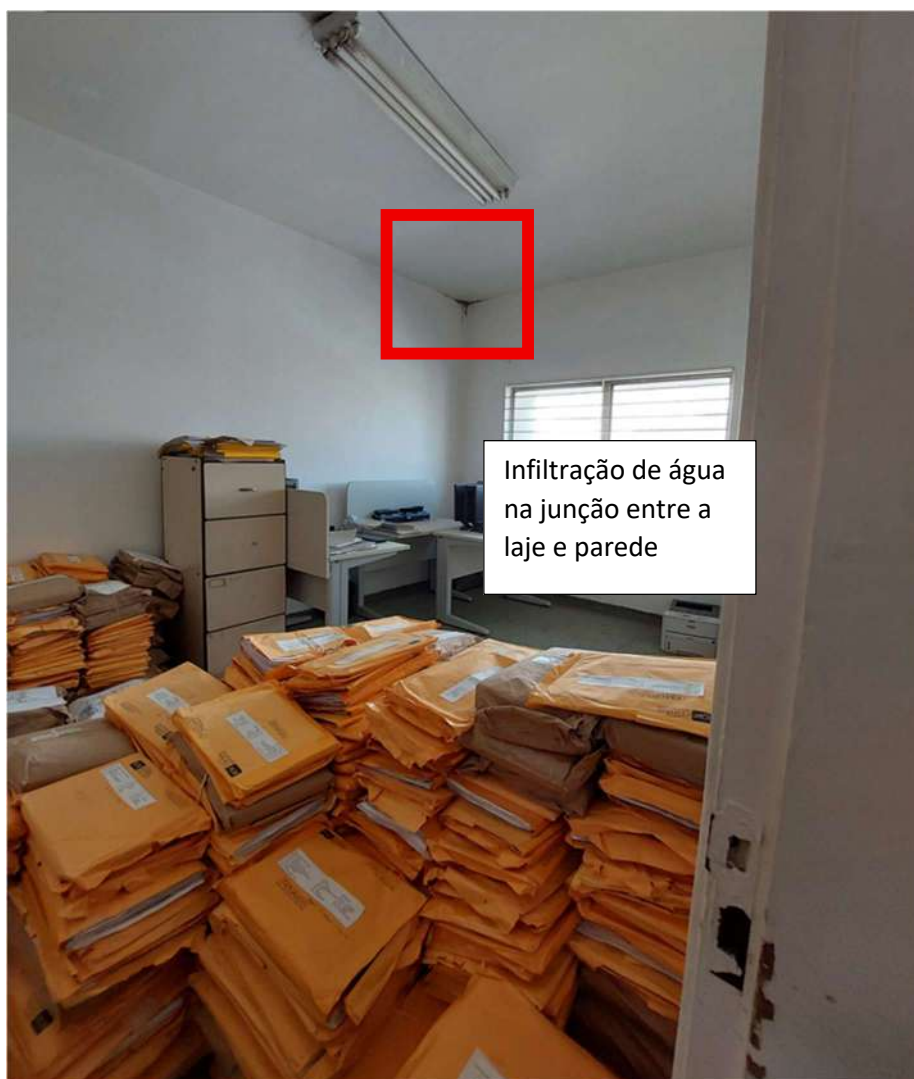
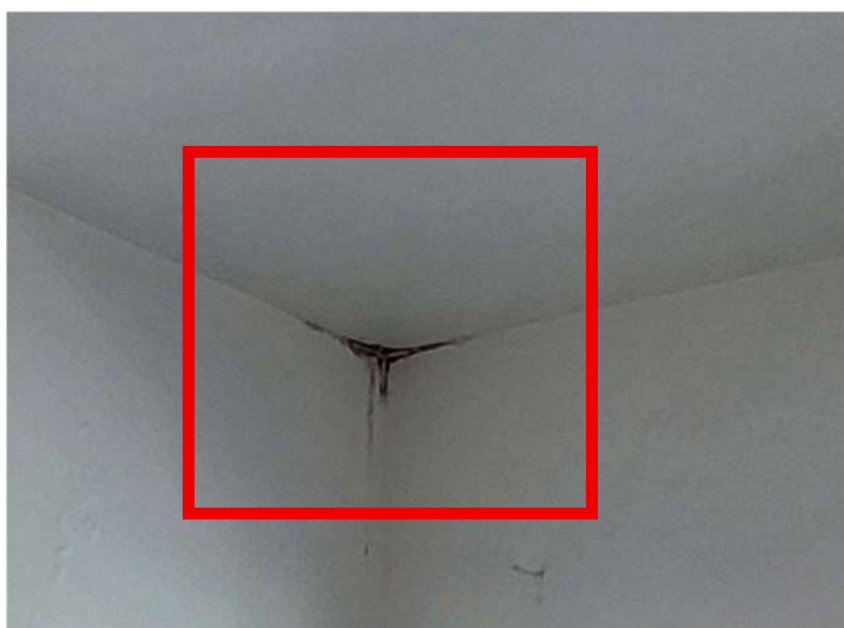
**Vista Ampliada**

| local | descrição |
|---|---|
| <b>Anomalias</b> | - Infiltração de água na junção laje/parede no canto superior esquerdo.<br>- Porta danificada com a retirada da fechadura . |

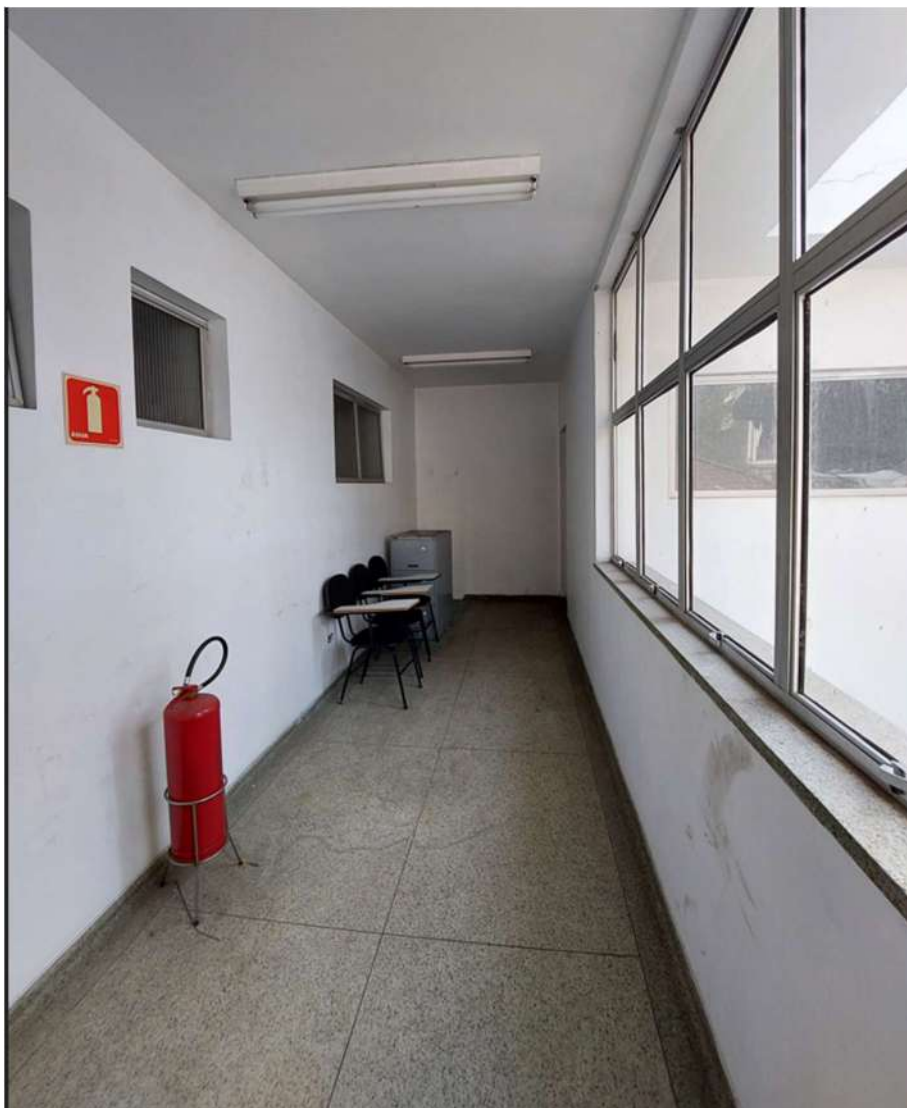
### Local: Corredor de Acesso

| local | descrição |
|---|---|
| Anomalias | Observa-se o umedecimento do teto, tendo como causa provável a falta de estanqueidade da laje a qual vem permitindo a passagem de água por ocasião das chuvas, causando a degradação do revestimento e o surgimento de fissuras na laje. |

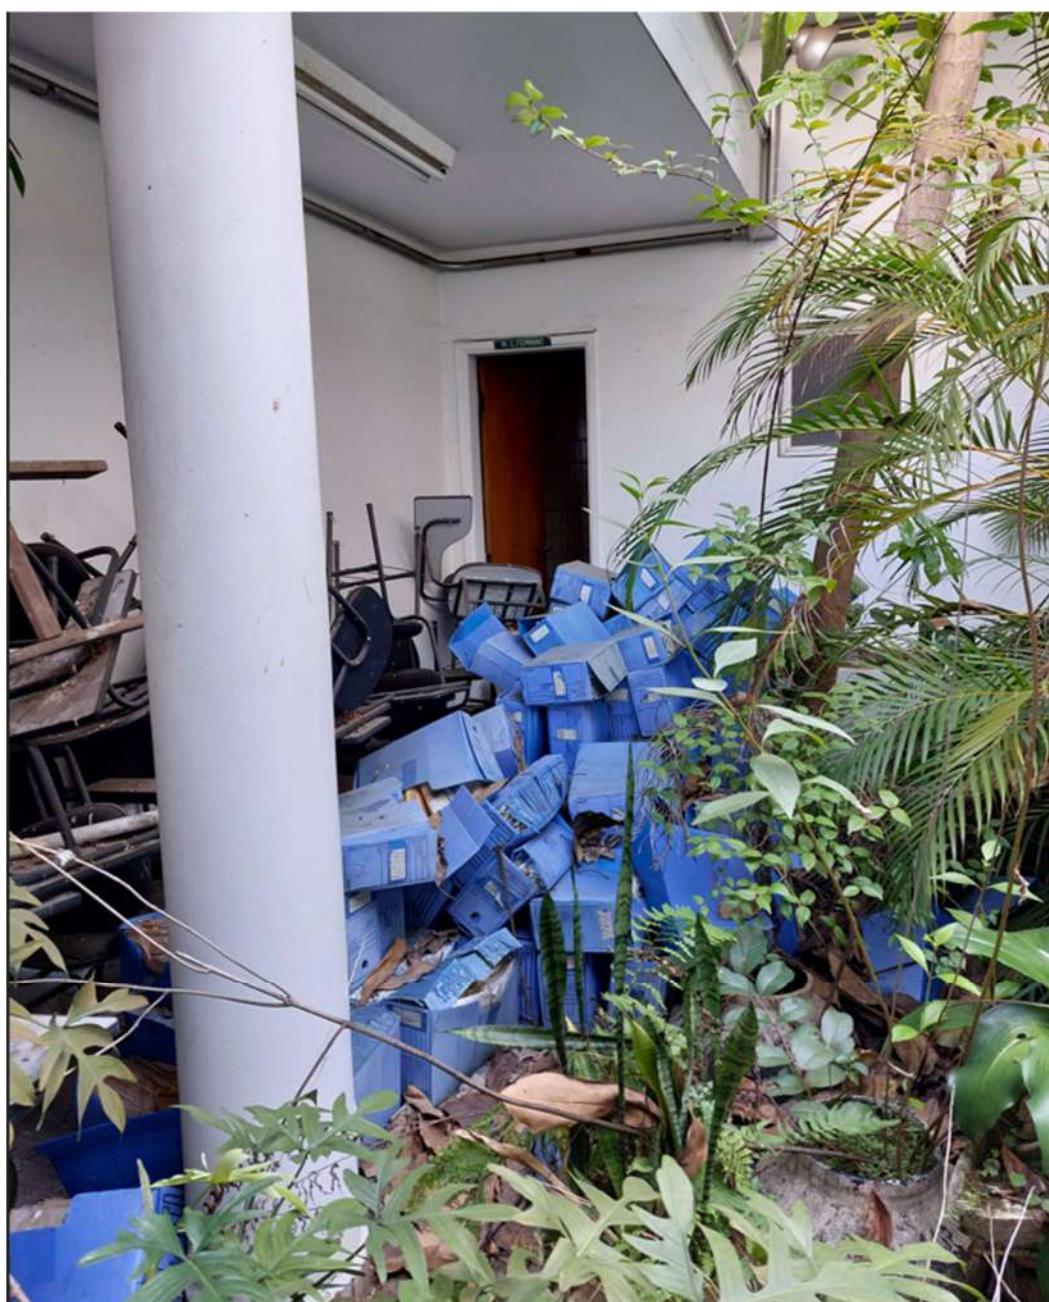
### **Local: Vestiário Feminino – Edificação do Anexo C**

**Não foi possível acessar o local devido a obstrução causada pelos móveis e pastas plásticas, posicionadas em frente a porta de entrada do recinto.**

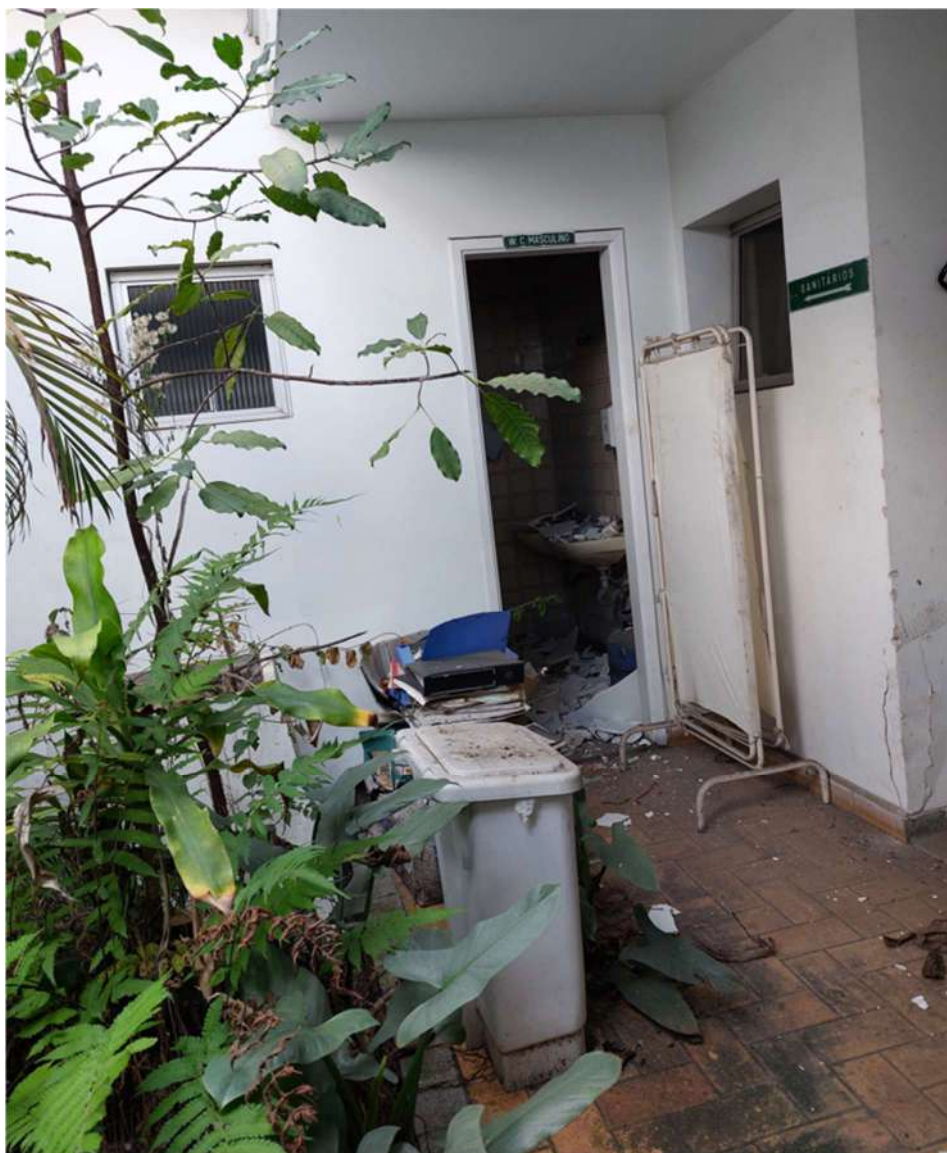
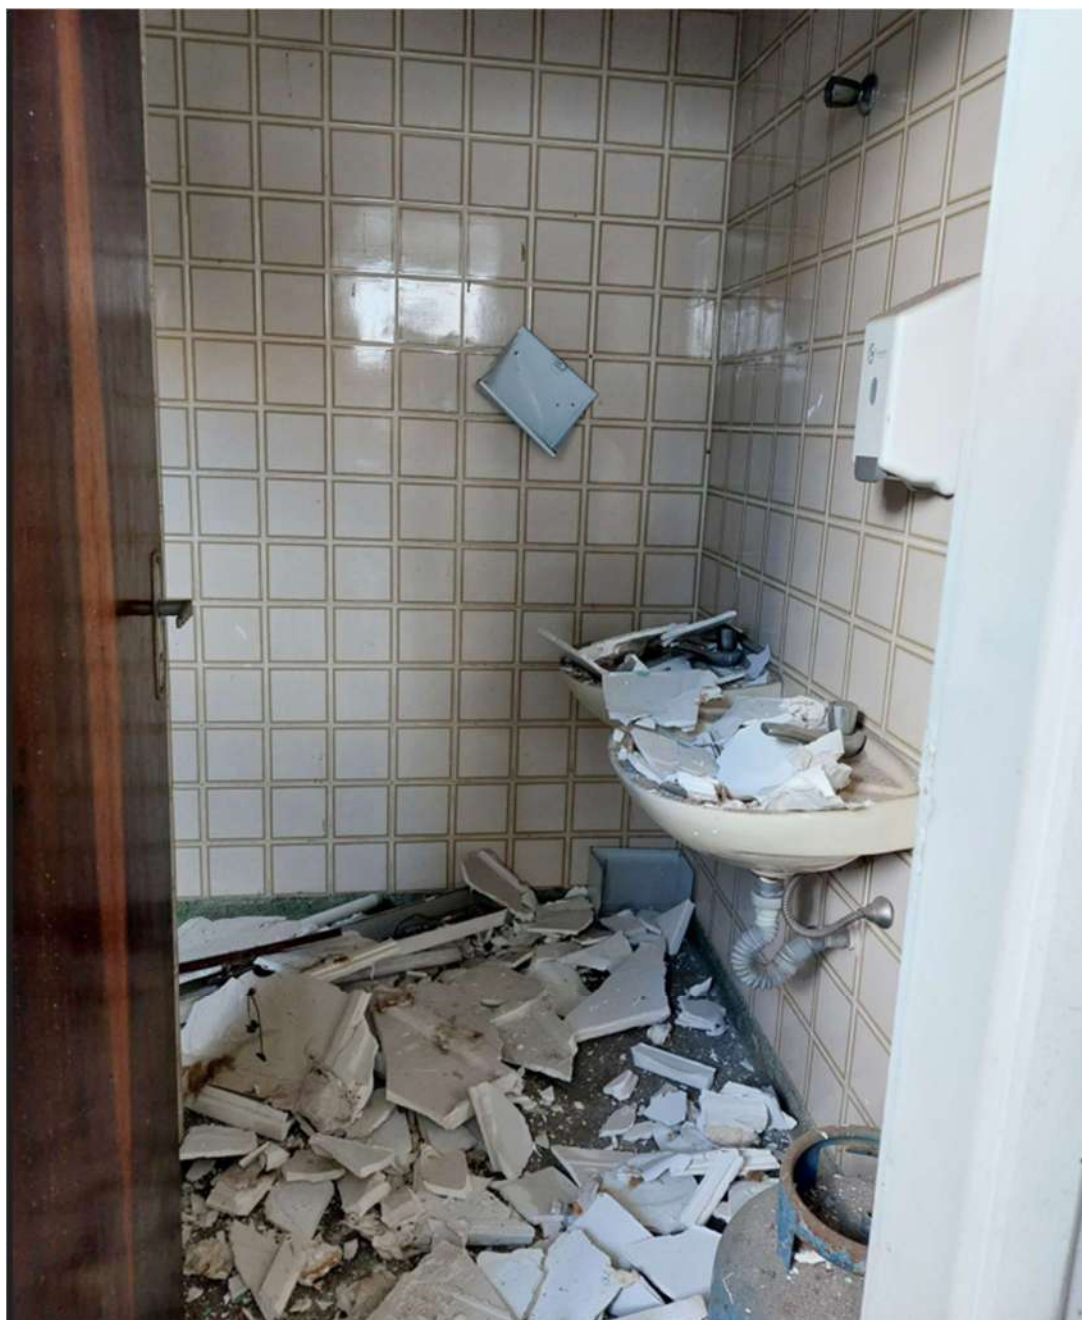
**Local: Vestiário Masculino – Edificação do Anexo C**

| local | descrição |
|---|---|
| <b>Anomalias</b> | <p>Denota-se a queda do forro de gesso que pode ter sido provocado por infiltrações oriundas de alguma tubulação posicionada no teto do vestiário, (já que havia um discreto gotejamento no local).</p> <p>Seria necessário reativar o sistema hidráulico para uma melhor análise quanto as origens do vazamento.</p> |

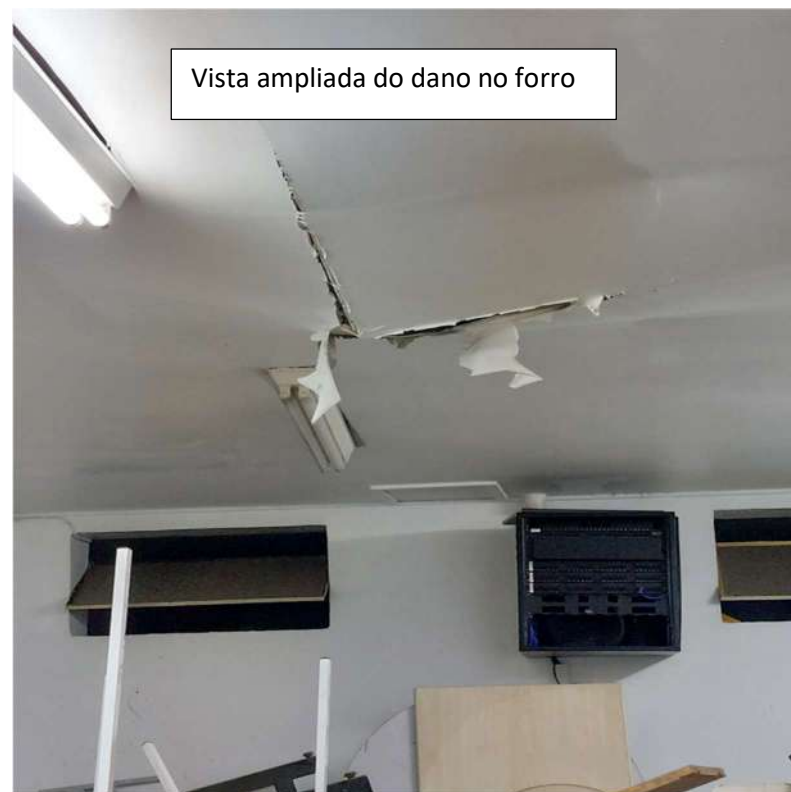
### **Local: Hall de Espera**

| local | descrição |
|---|---|
| <b>Anomalias</b> | <p>Denota-se a quebra do forro de gesso que pode ter sido provocado por infiltrações oriundas de alguma tubulação posicionada no teto.</p> <p>Seria necessário reativar o sistema hidráulico para uma melhor análise quanto as origens do vazamento.</p> |

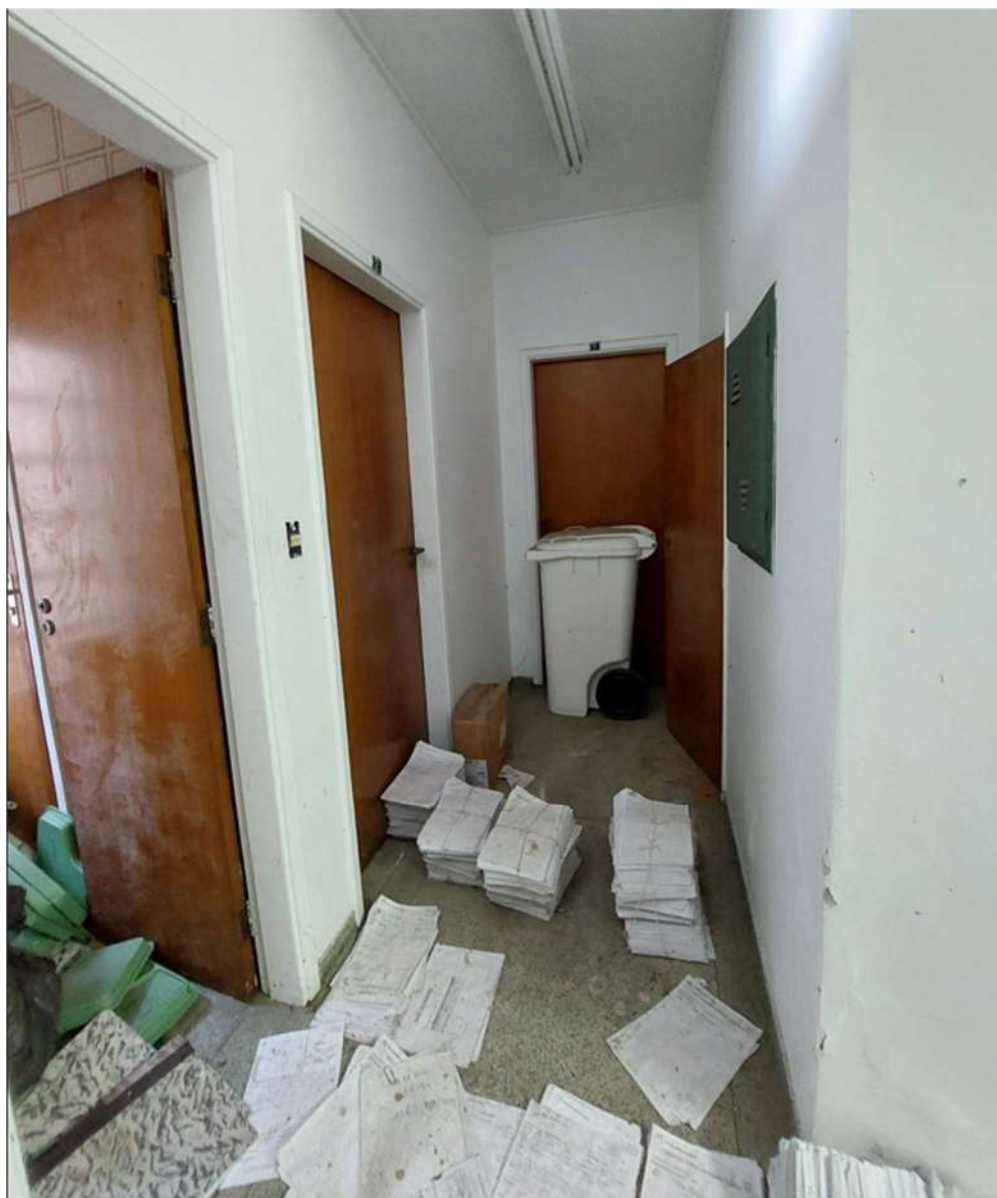
#### **Local: Hall de Acesso as Salas de Atendimento 01, 02 e 03**

| local | descrição |
|---|---|
| Anomalias | Nada foi observado |

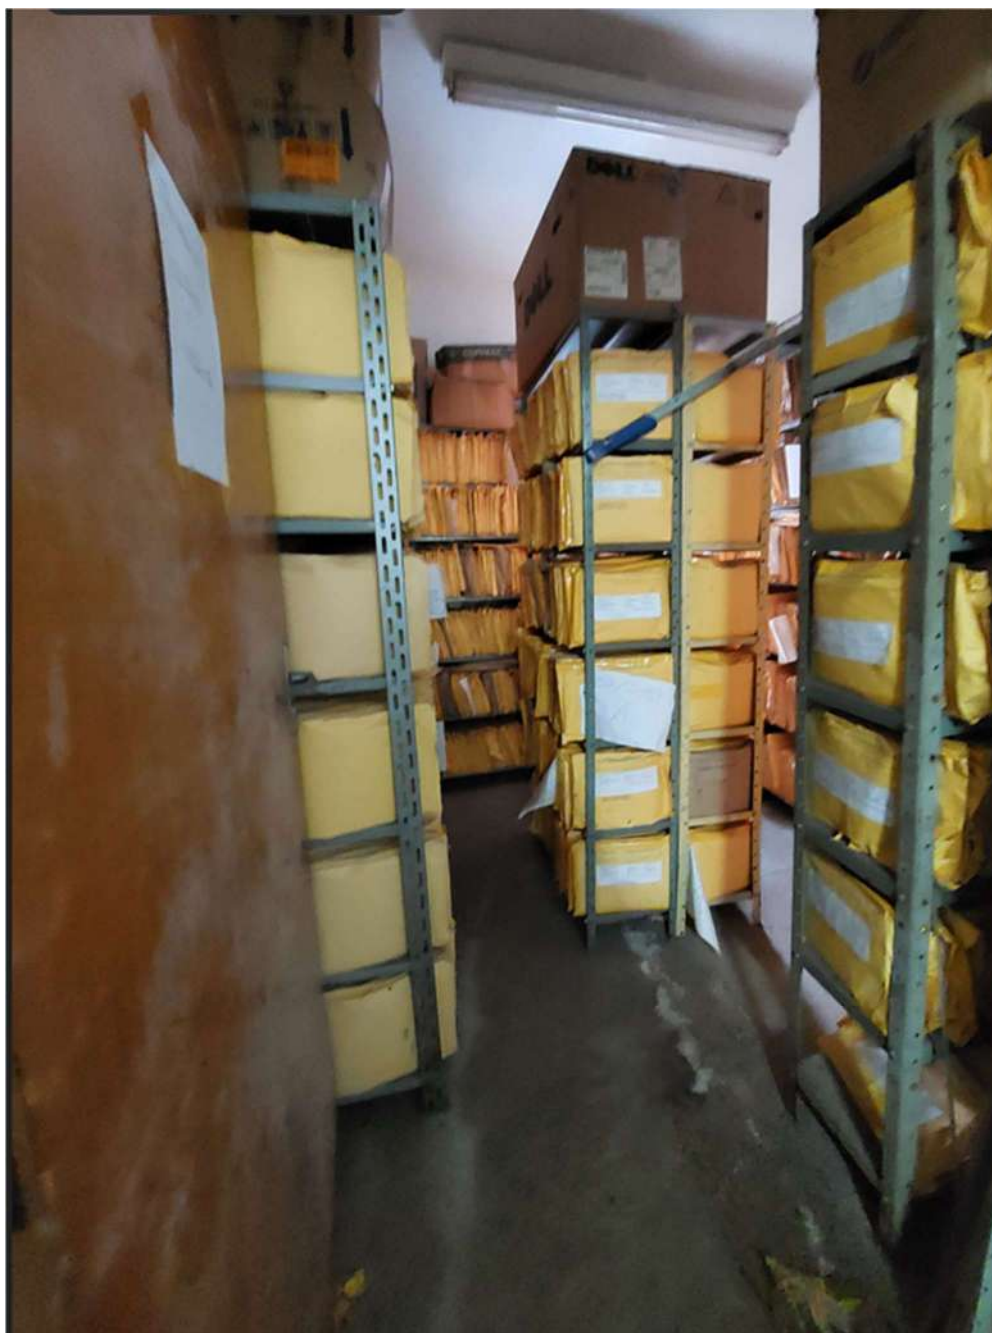
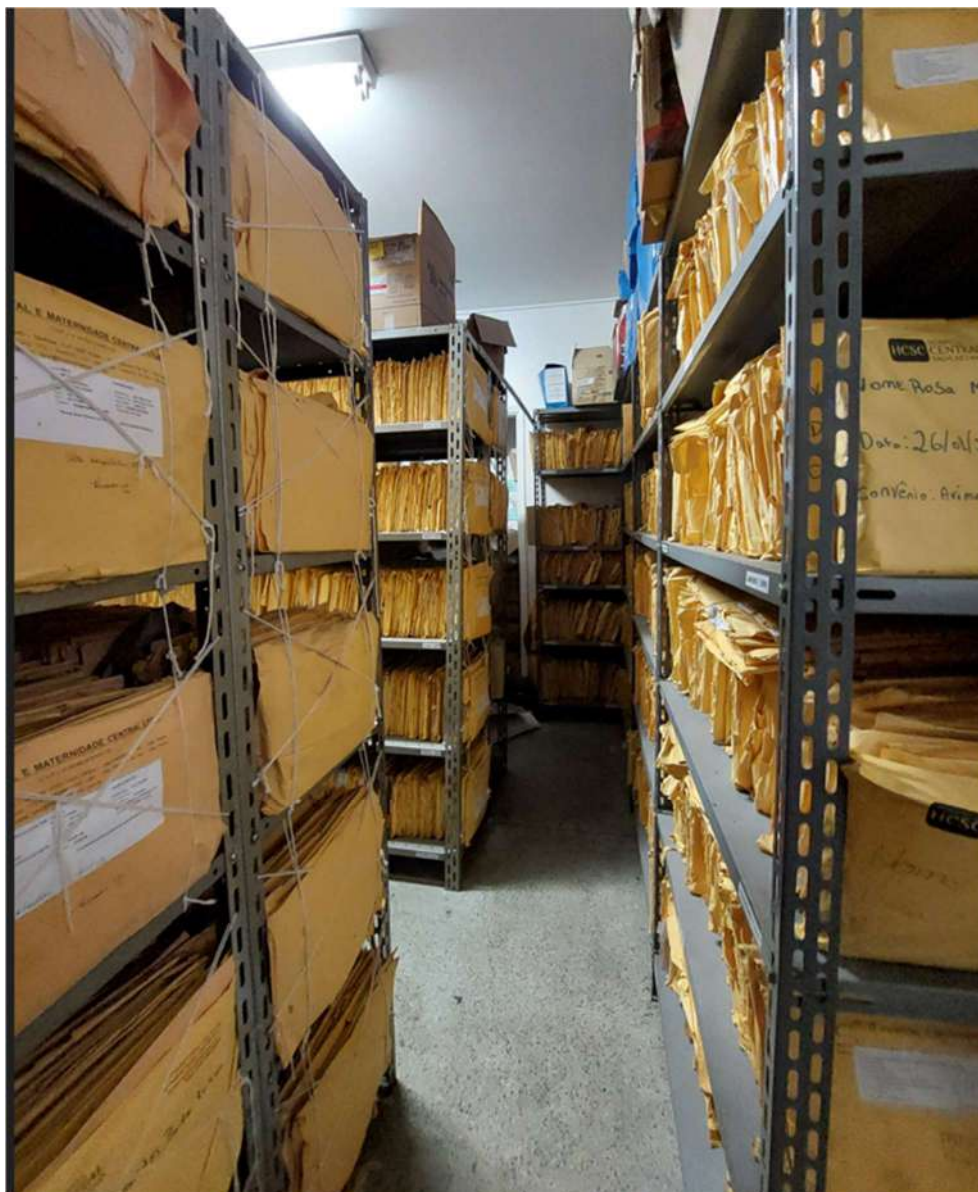
#### **Local: Sala de Arquivos**

| local | descrição |
|---|---|
| <b>Anomalias</b> | Nada foi observado |

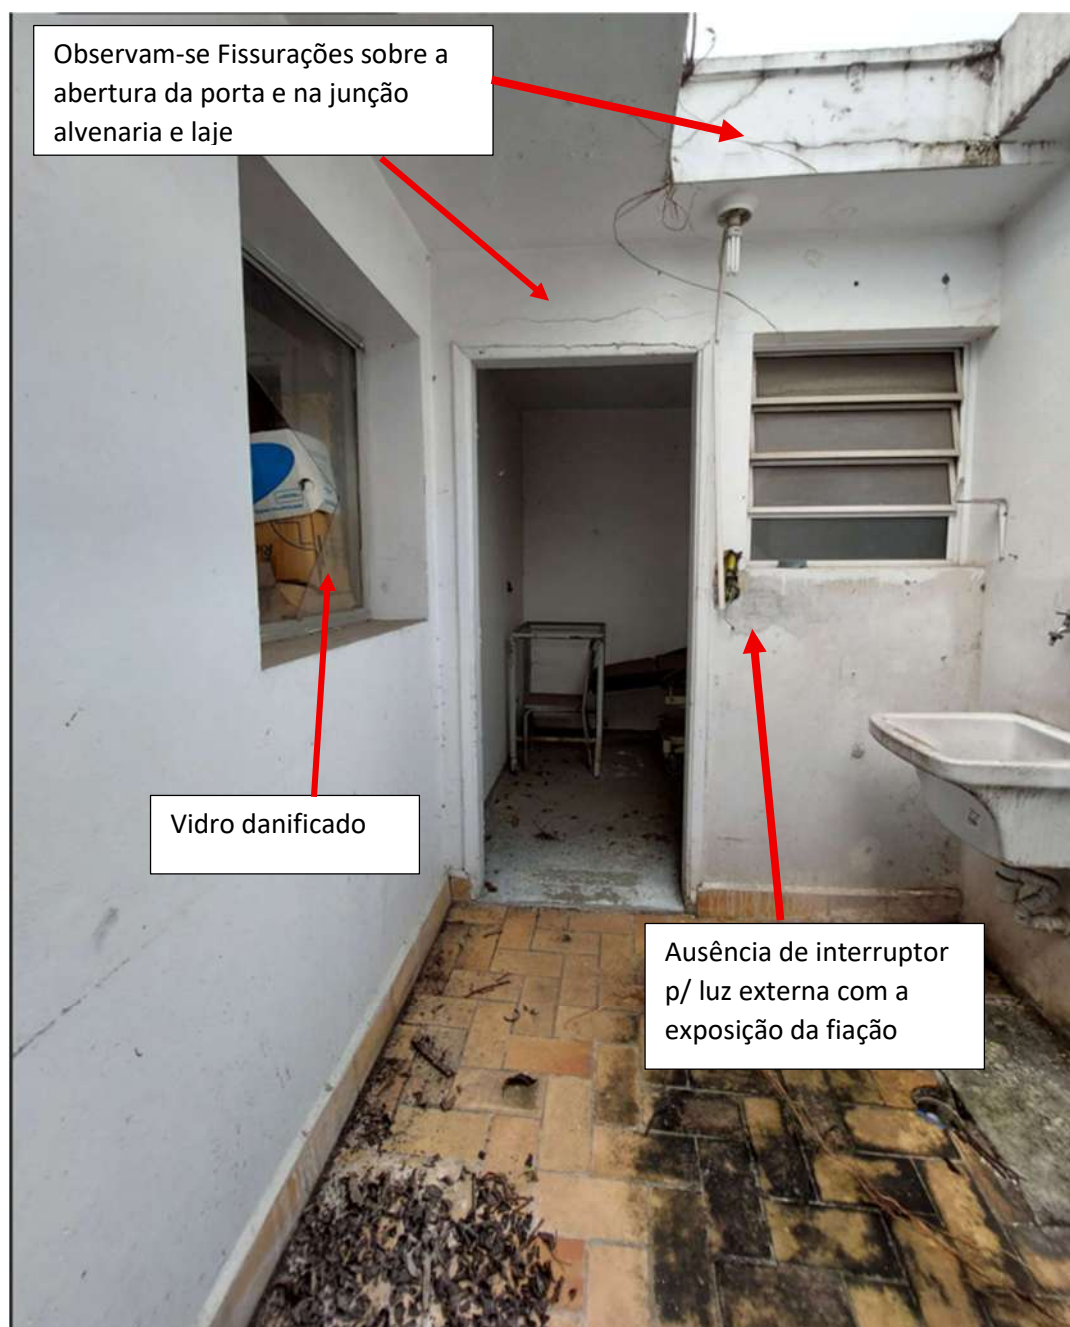
### Local: Sala de Manutenção – Área externa

| local | descrição |
|---|---|
| <b>Anomalias</b> | <p>- Observam-se pequenas fissurações sobre a abertura da porta e na junção alvenaria e laje.</p> <p>- Nota-se a presença de umidade infiltrando-se na junção entre a alvenaria e a laje de cobertura, com o umedecimento do revestimento, tendo como provável causa, a falta de estanqueidade da impermeabilização na cobertura.</p> <p>- Ausência de interruptor p/ luz externa com a exposição da fiação.</p> |

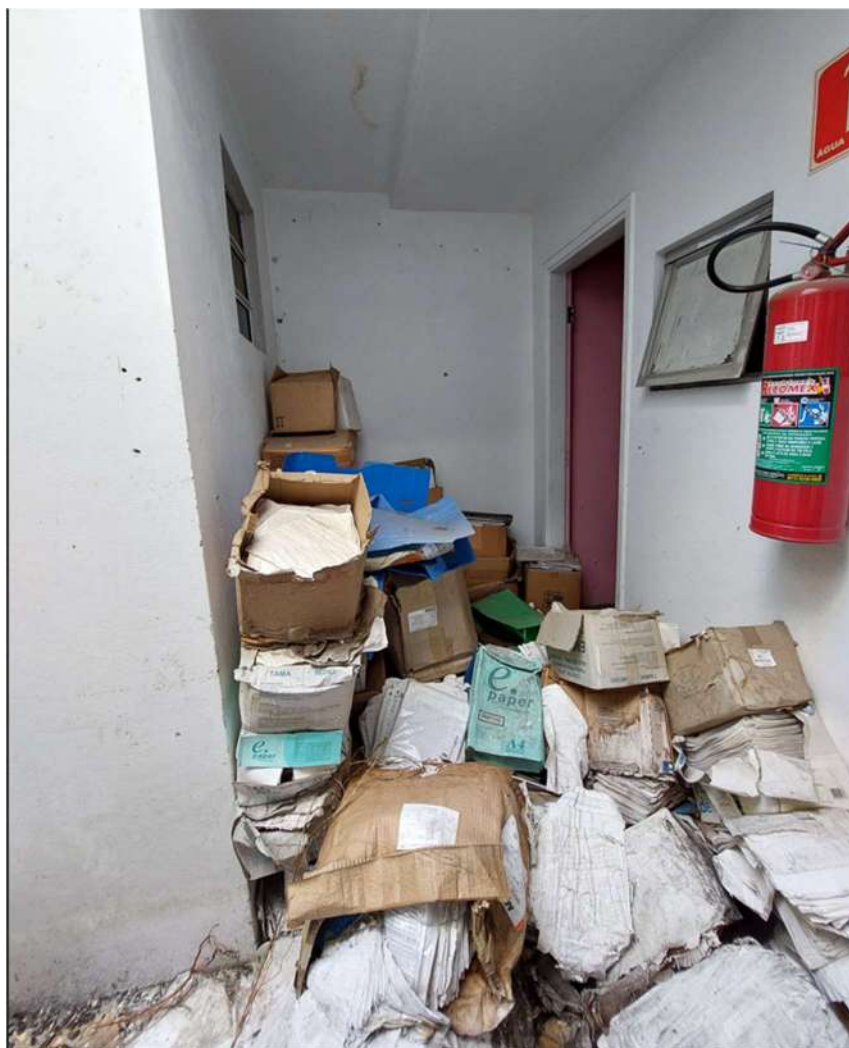
### Local: Vestiários

**Nota:** Não foi possível acessá-lo devido a obstrução na entrada do recinto

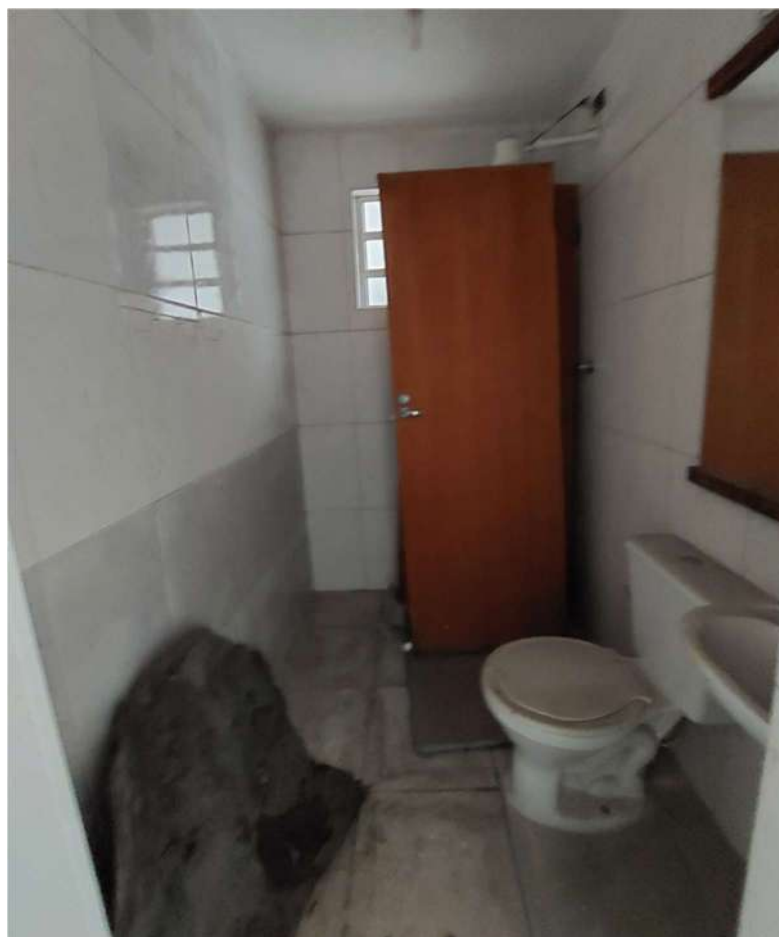
### Local: Wc Vestiários

| local | descrição |
|---|---|
| <b>Anomalias</b> | A porta se encontra retirada . |

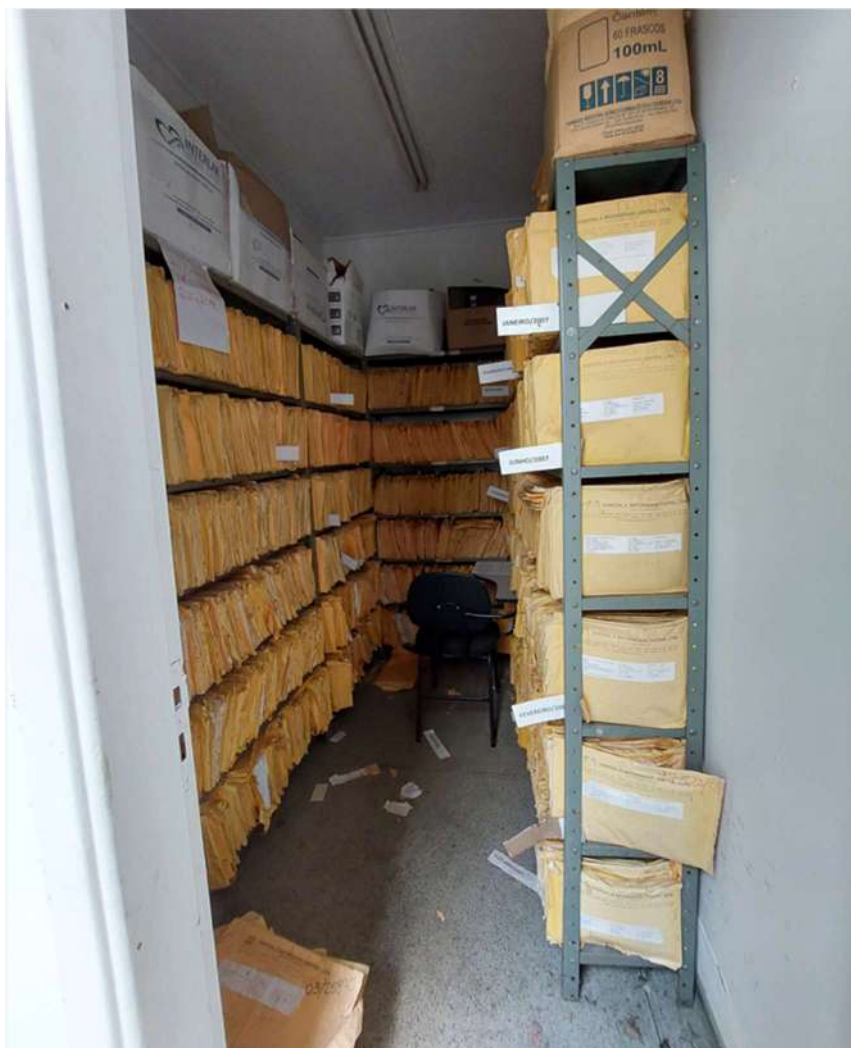
### Local: Sala de Arquivo Externo

| local | descrição |
|---|---|
| <b>Anomalias</b> | Nada foi observado. |
