**Processo Digital nº: 0025089-65.2013.8.26.0003**  
**Classe - Assunto Execução de Título Extrajudicial - Duplicata**  
**Exequente: Centro de Diagnóstico NSL S/A.**  
**Executado: Saúde Medicol S/A. e outros**

**LAUDO TÉCNICO DE AVALIAÇÃO**

Tem por finalidade, estabelecer o atual valor de mercado do Imóvel localizada à Rua Joaquim Nabuco no. 167, Bairro Santo Antônio – Município de São Caetano/SP.

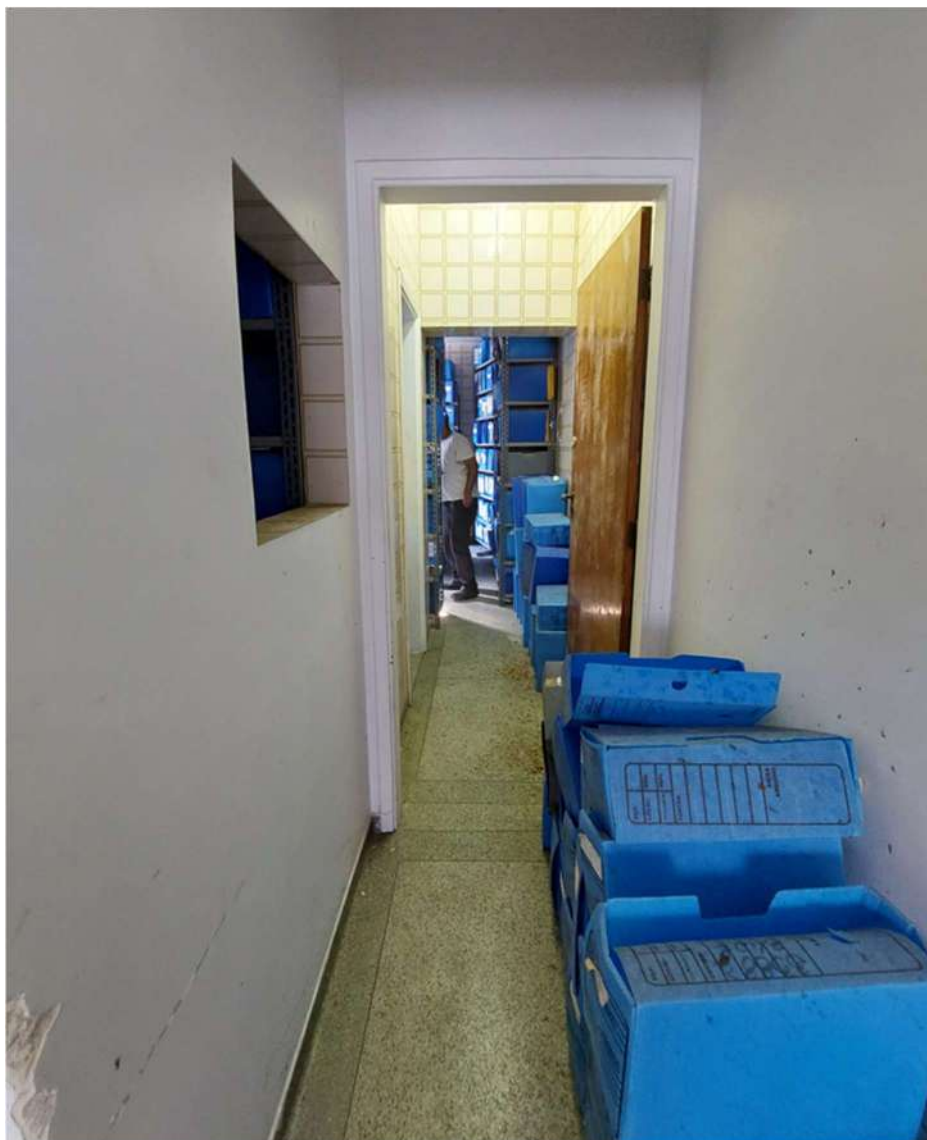
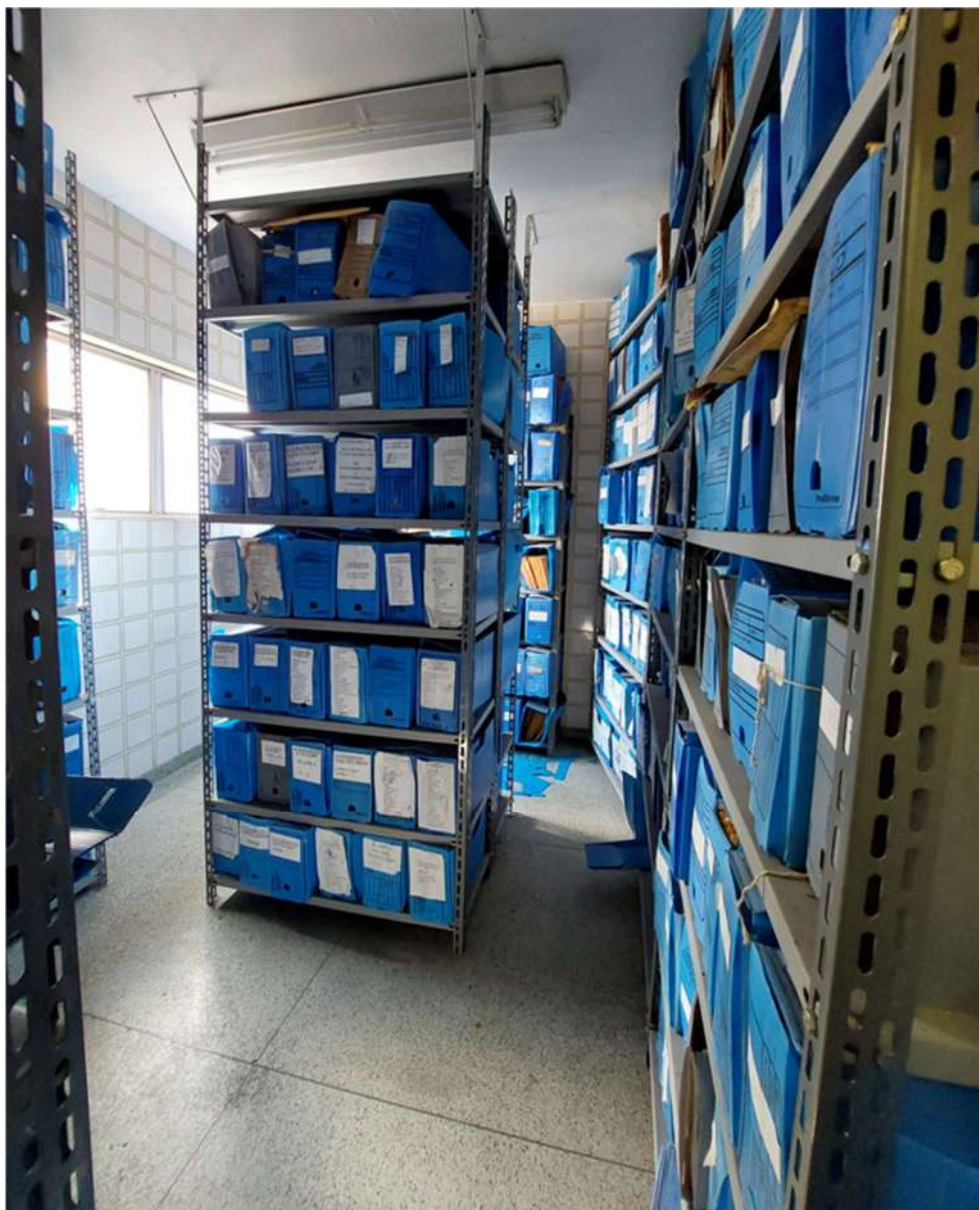
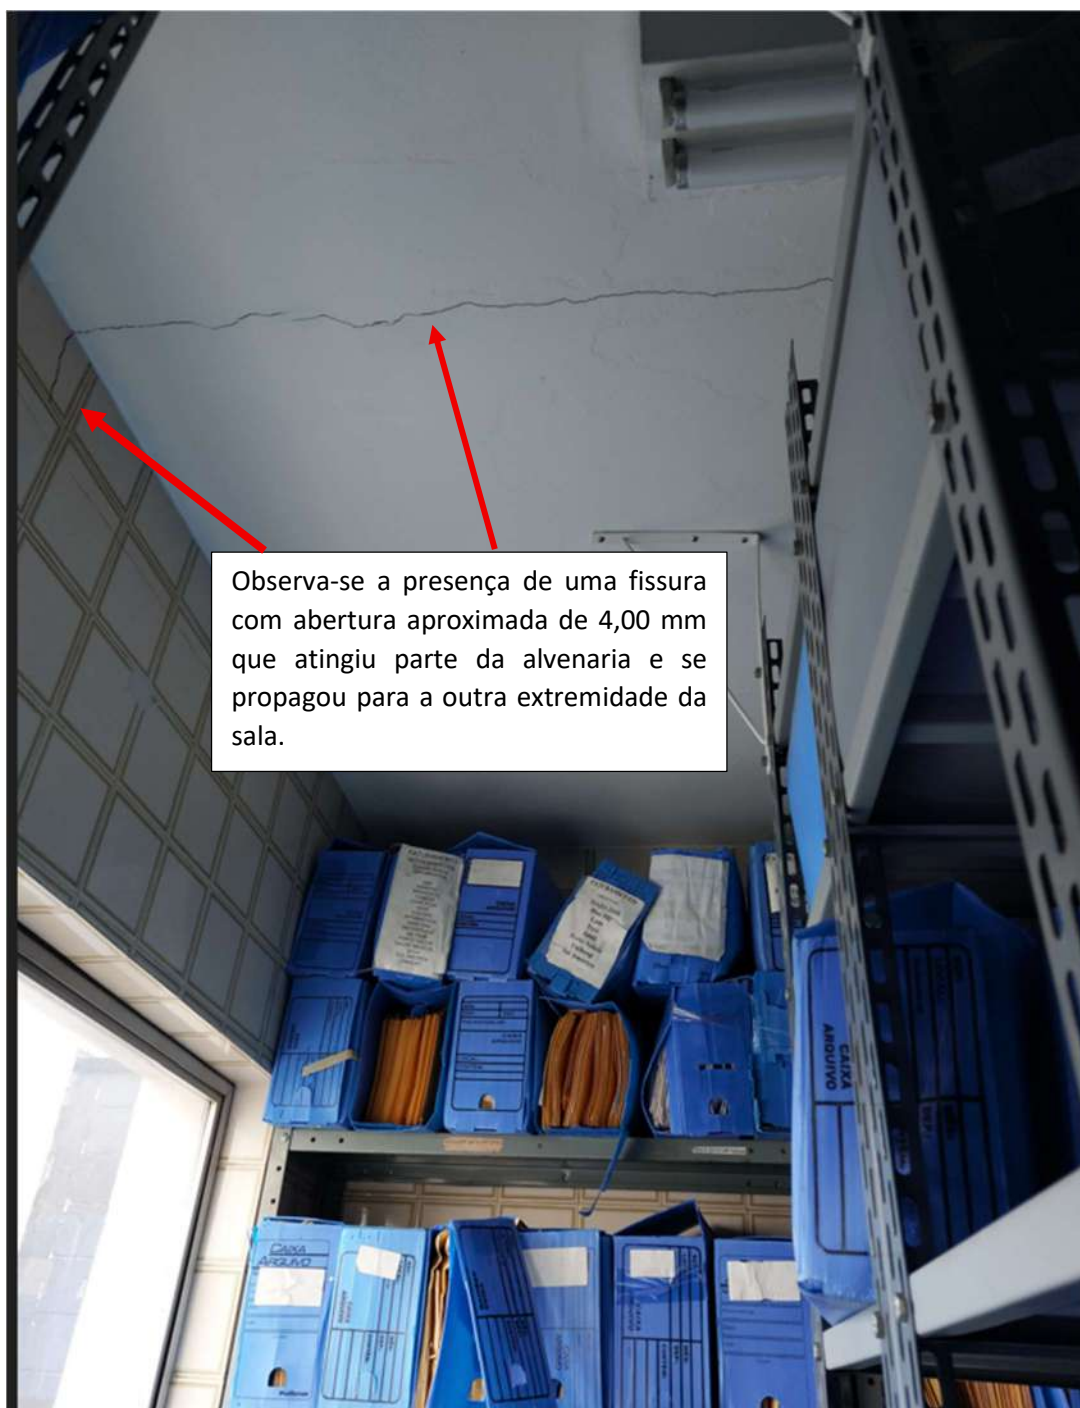
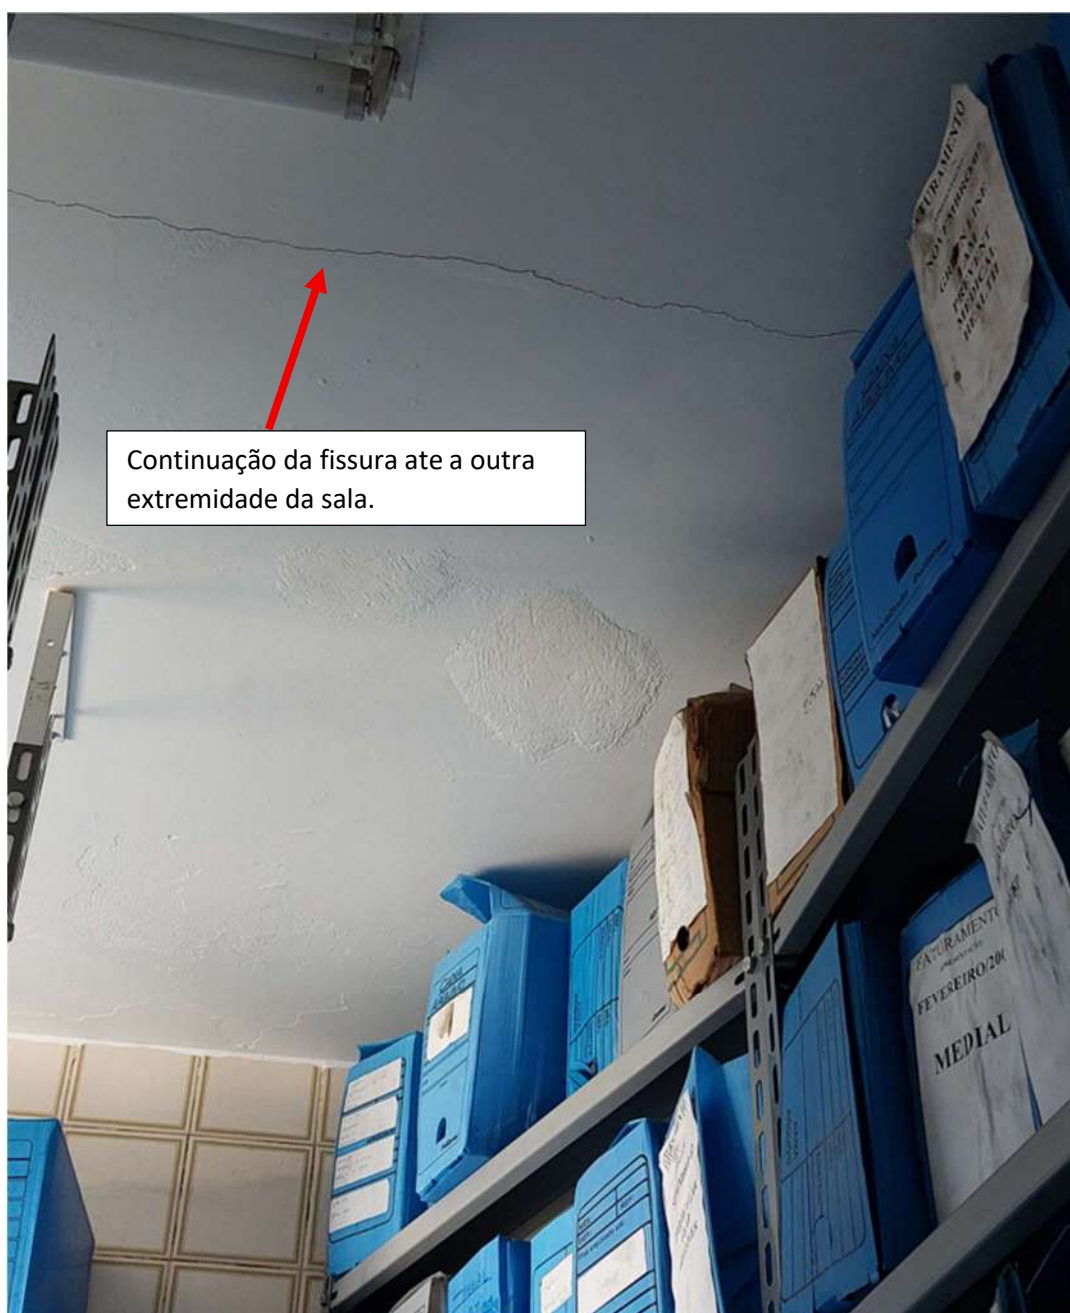
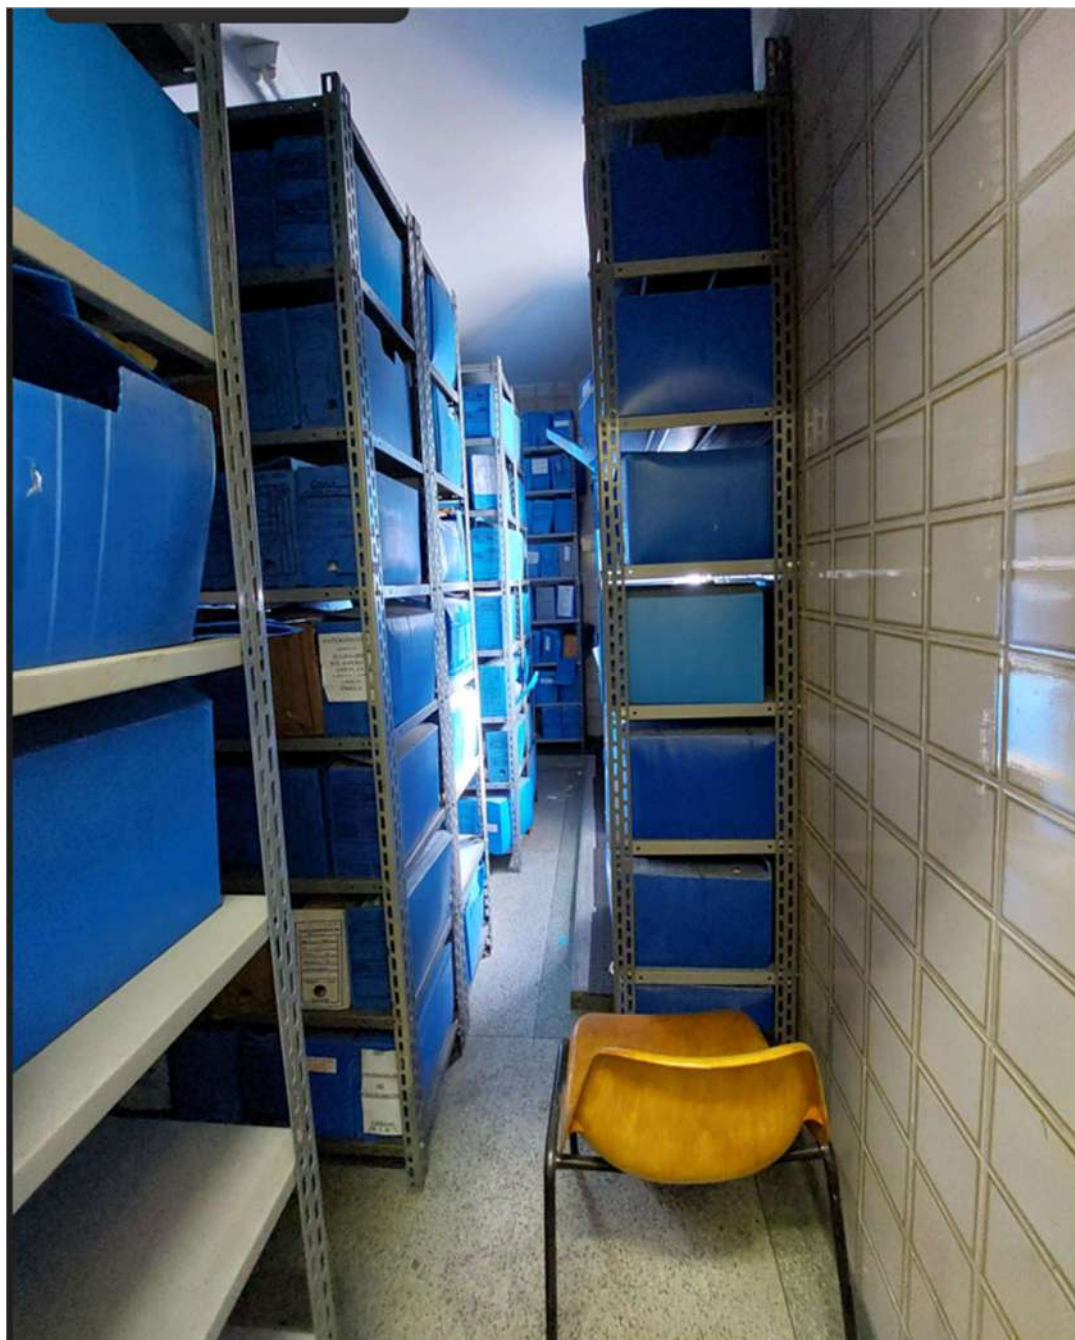
### **Local: Sala de Arquivos**

| local | descrição |
|---|---|
| <b>Anomalias</b> | <p>Fissuras em lajes são aberturas no concreto que podem variar em tamanho e profundidade, geralmente causadas por tensões ou movimentos na estrutura. Elas podem ser um problema estético, mas também indicam problemas estruturais que precisam ser resolvidos para evitar infiltrações e outros danos.</p> <p>As principais causas geralmente referem-se a :</p> <p>Dilatação térmica:</p> <p>O calor excessivo, especialmente em lajes de cobertura, pode causar expansão e contração do concreto, levando ao surgimento das fissuras.</p> <p>Problemas na estrutura:</p> <p>Variações na carga, assentamento inadequado, ou recalque do solo podem gerar tensões que resultam em fissuras.</p> <p>Infiltrações:</p> <p>A água pode penetrar nas fissuras pré-existentes, causando corrosão da armadura e agravando o problema, aumentando a abertura a propagação da fissura.</p> <p>No presente caso é necessária uma investigação técnica para apurar as causas e providenciar o reparo.</p> |

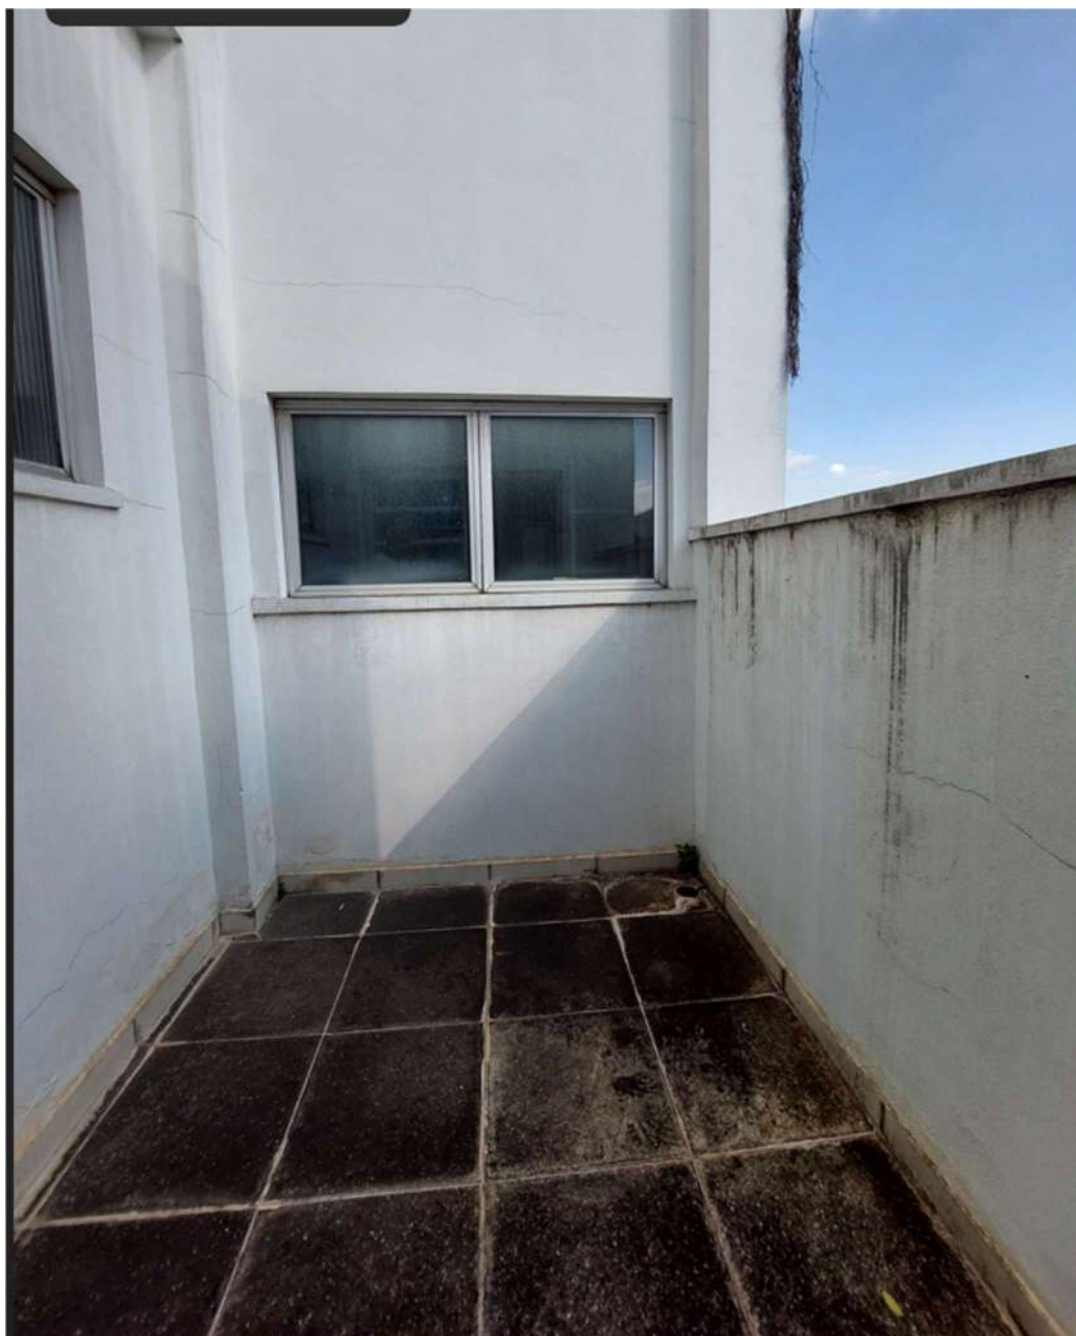
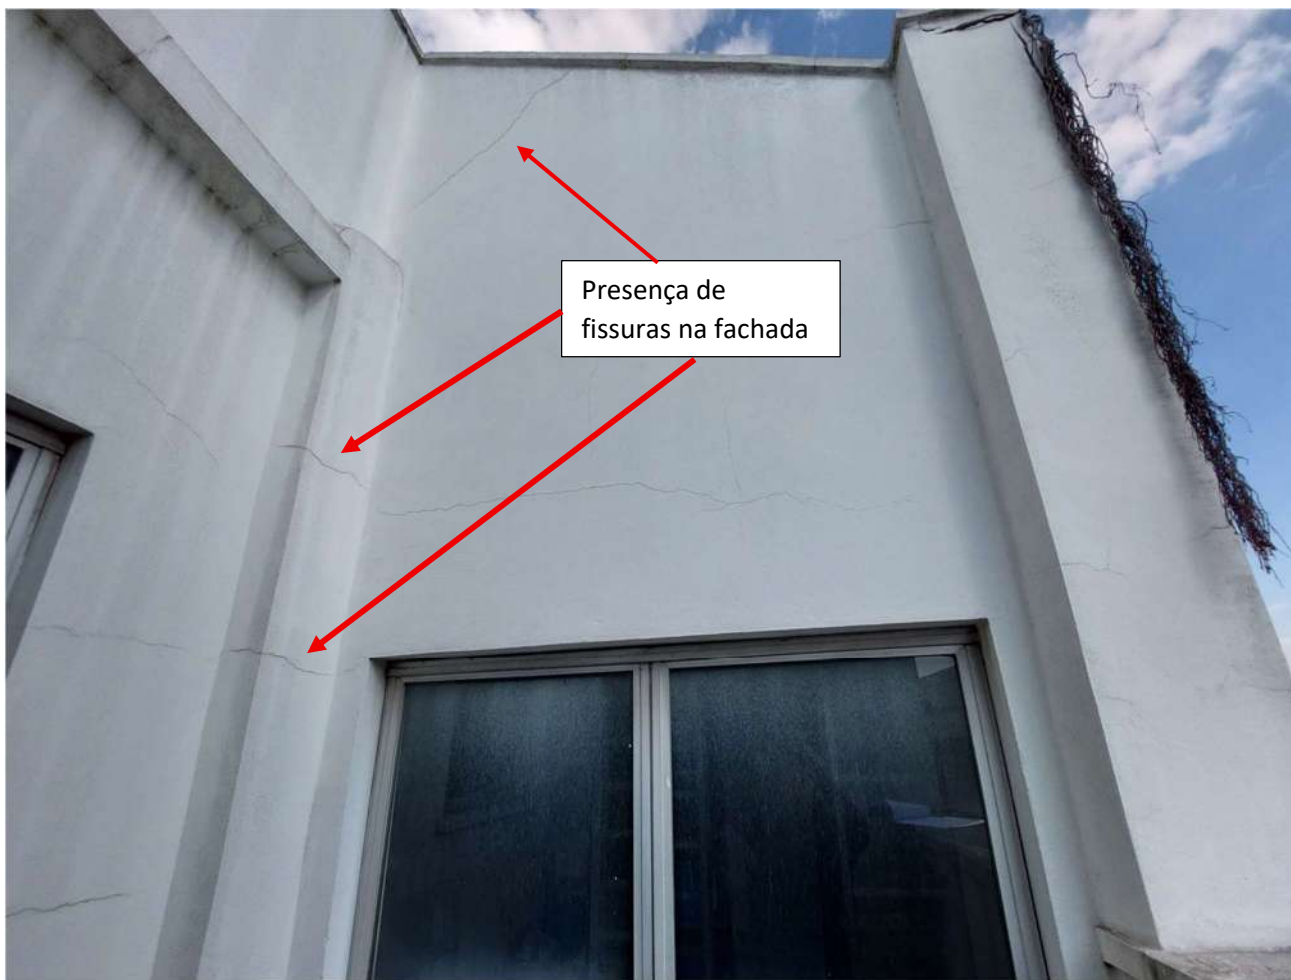
**Local: terraço externo**

**Anomalias:** Observa-se a presença de fissuras por movimentação térmica, as quais se caracterizam por pequenas aberturas e normalmente ocorrem quando a tinta perde a sua capacidade de impermeabilização do substrato, ficando este, sujeito as movimentações (dilatações) da superfície devido a ação das intempéries (sol e chuva).

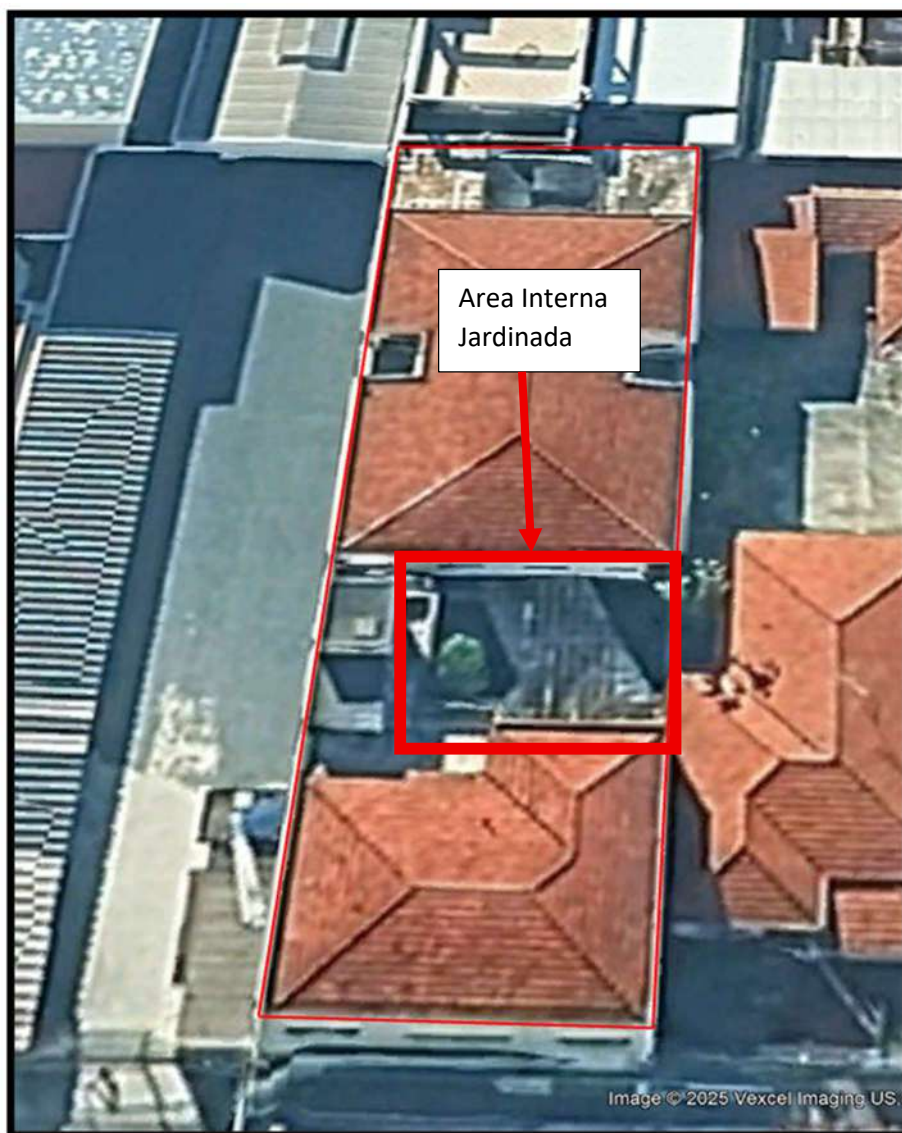
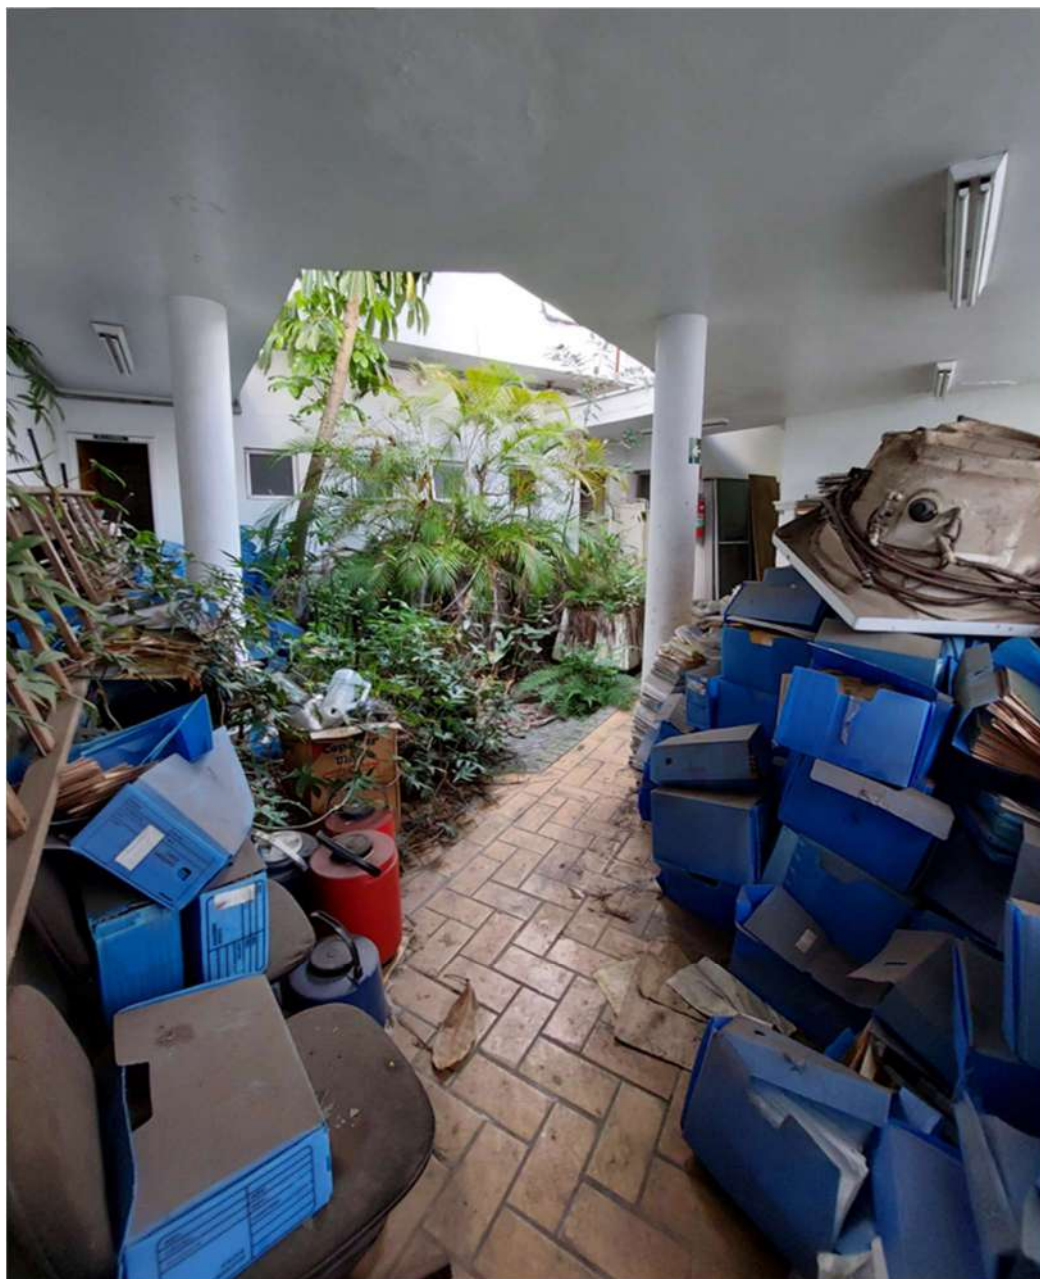
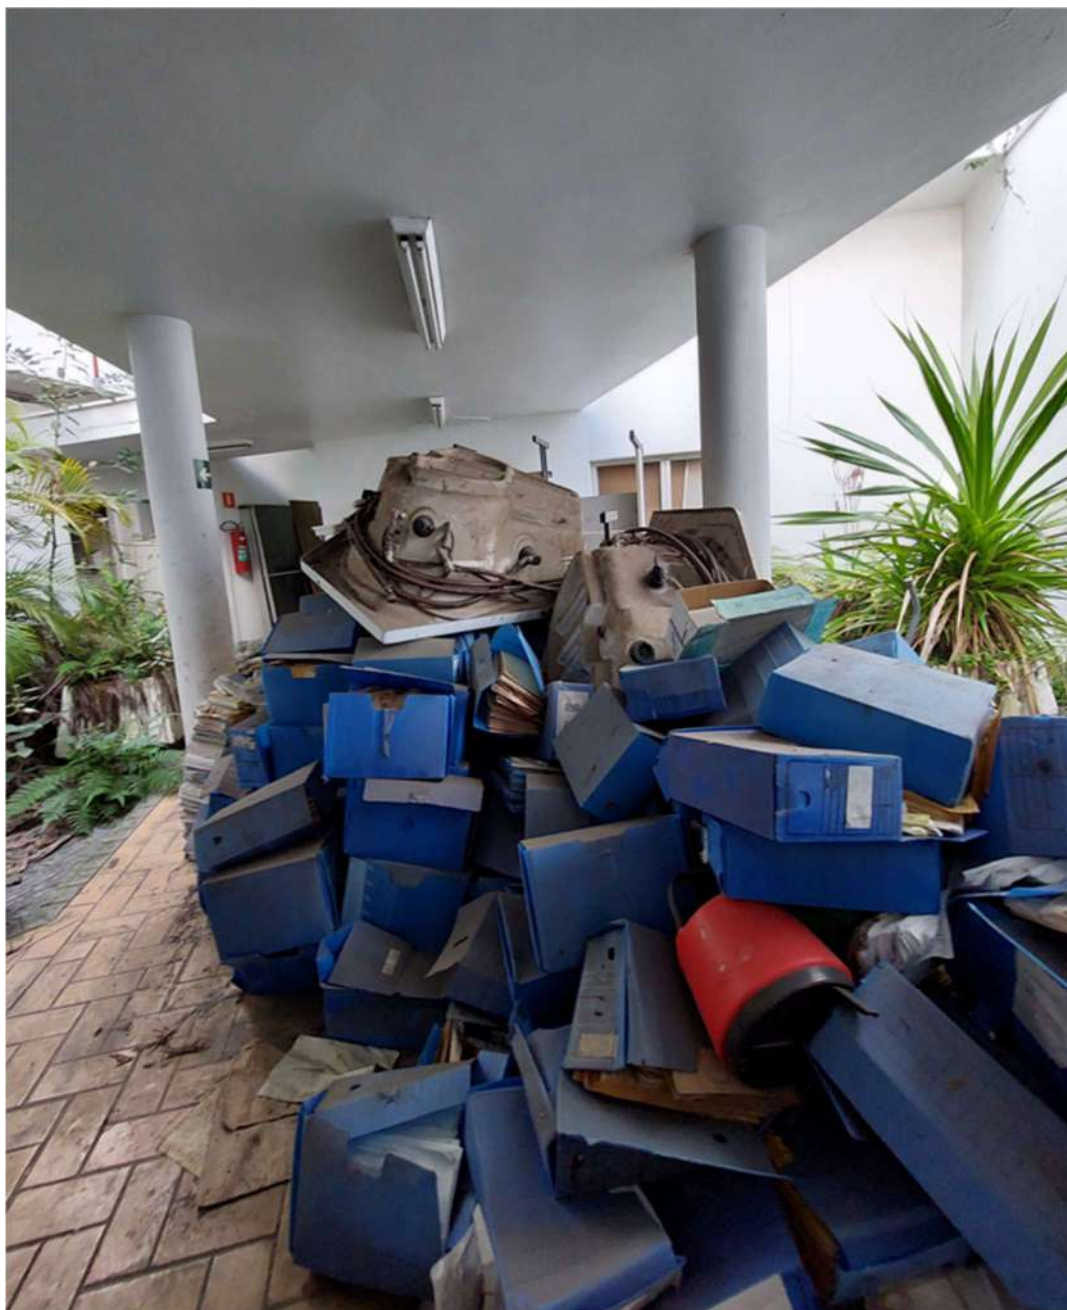
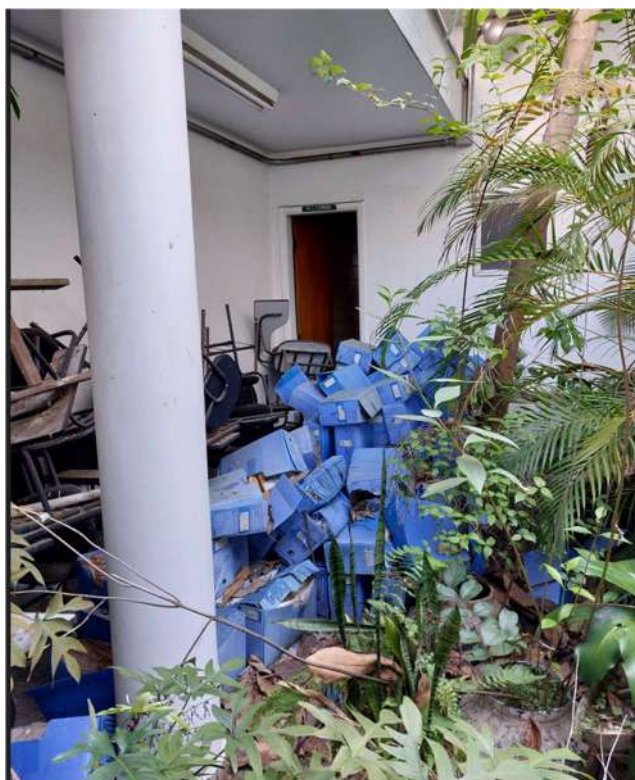
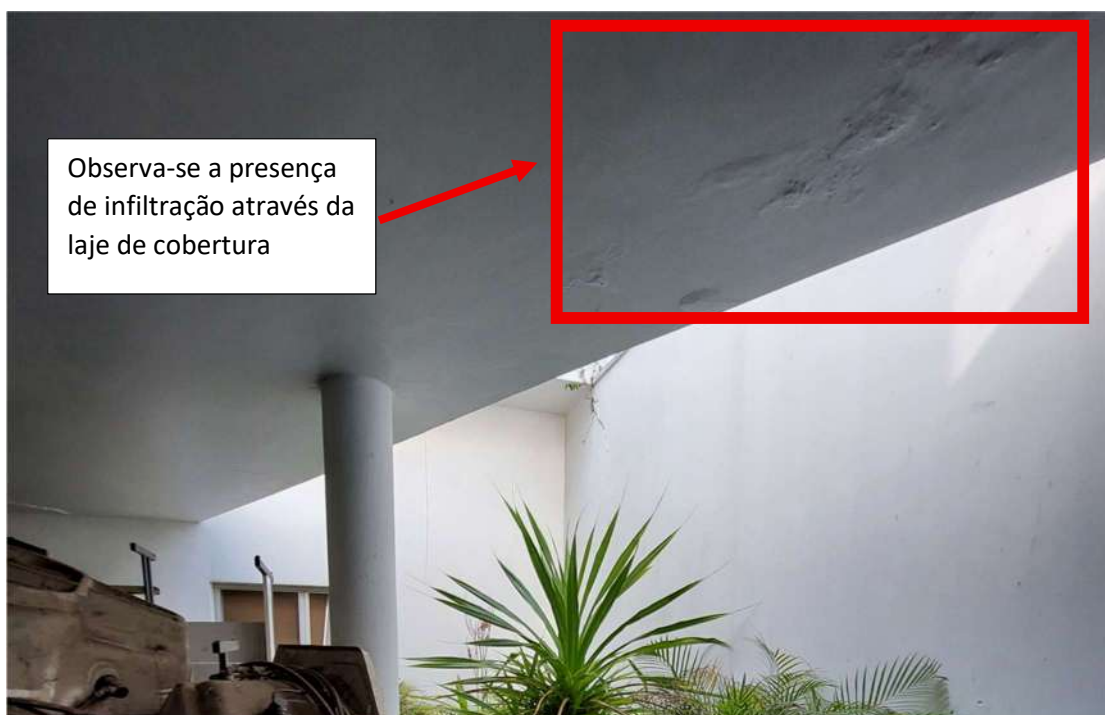
**Local: Jardins Internos**

**Anomalias:** a presença de infiltração através da laje de cobertura com a consequente deterioração do revestimento se dá pela perda da capacidade de estanqueidade da impermeabilização na parte superior da marquise, a qual está permitindo a passagem da água.

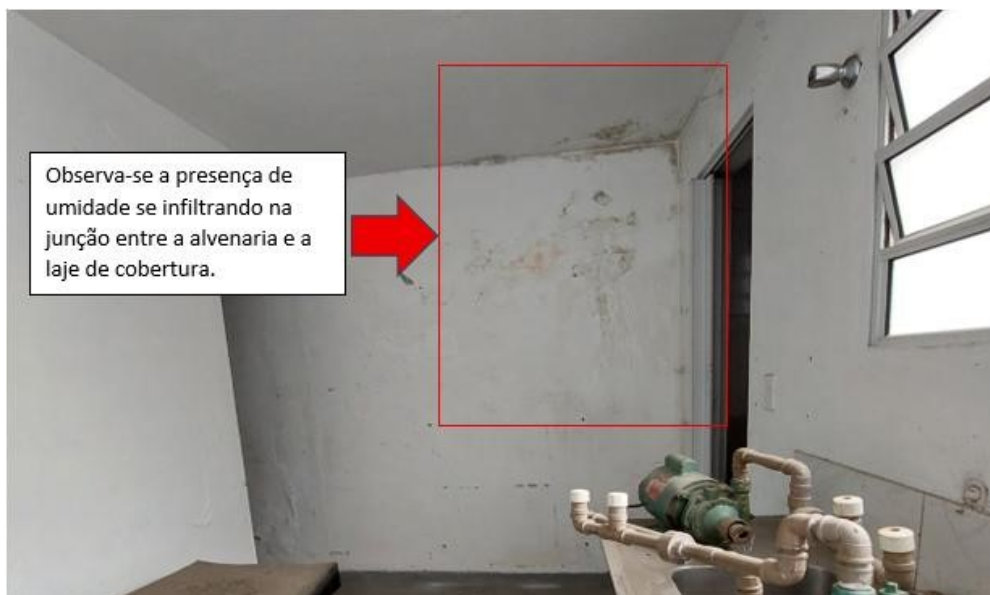
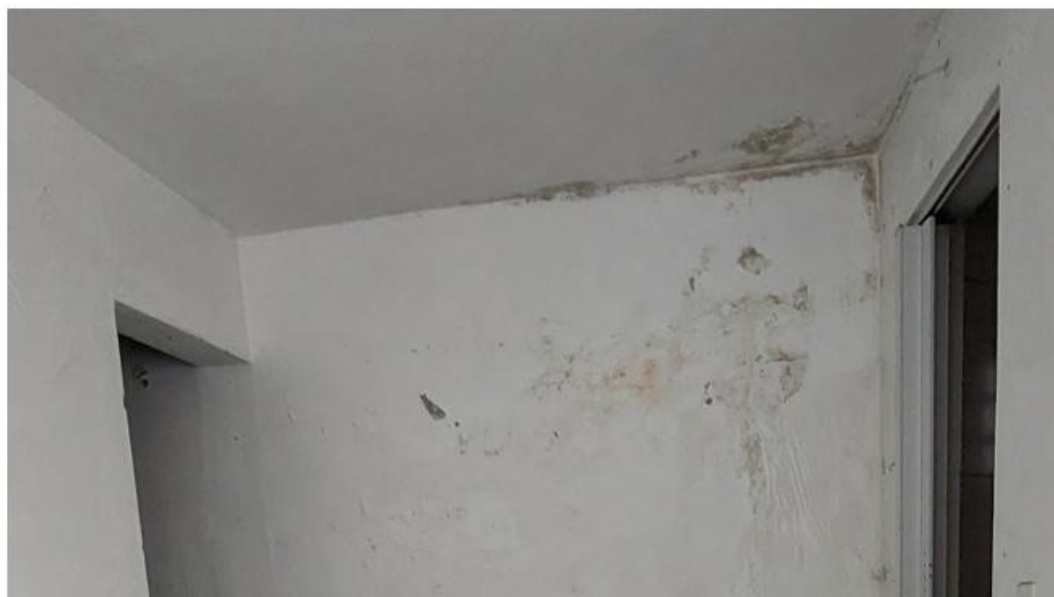
O estado de conservação do imóvel fartamente documentado através do relatório fotográfico (e que trouxemos a este esclarecimento) divergem completamente das afirmações do ilustre patrono que classificou o estado de conservação do bem em testilha como “excelente”.
