# LAUDO

**Imóvel:** Rua São Francisco, nº 378

**Cidade:** Santos / SP

No dia **26 de novembro de 2025**, às **15:45**, esta **Perita, devidamente credenciada e nomeada por Vossa Excelência**, compareceu ao imóvel objeto da presente demanda para a realização da **perícia técnica**.

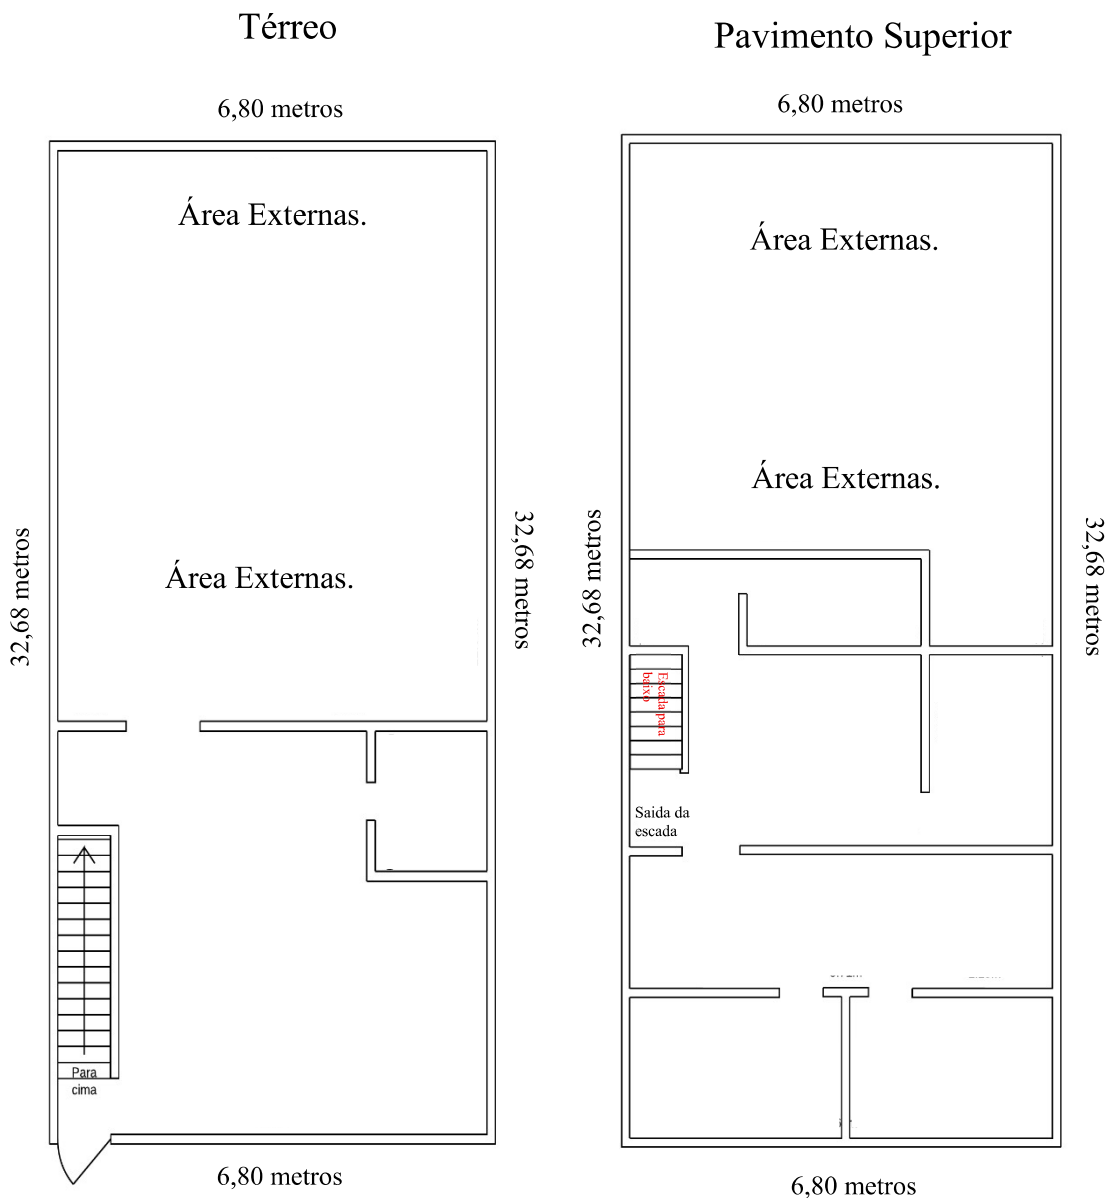
## Planta baixa

Para proporcionar uma melhor visualização, foi elaborada uma planta baixa com o intuito de demonstrar a disposição dos cômodos existentes nos andares inferior e superior, que apresentam edificação. Ressalta-se que a parte situada ao fundo do terreno encontra-se em estado de escombros e ruínas, conforme registrado nas fotografias já anexadas aos laudos, esta planta é meramente ilustrativa.
